## Comune di Civezzano

### PIANO DI INTERVENTO PER LA RIDUZIONE DELL'INQUINAMENTO LUMINOSO COMUNALE

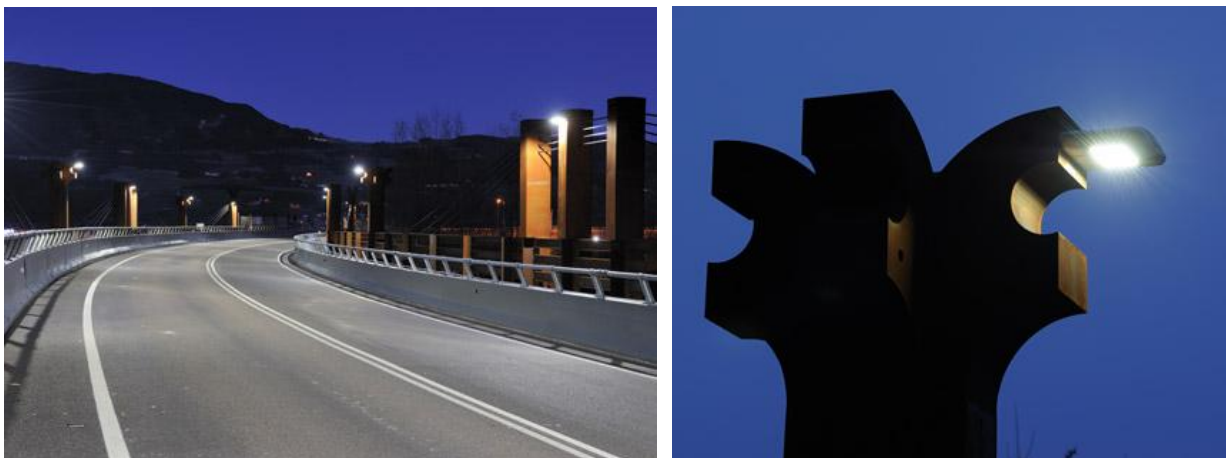
*Fig. 6 - Fotografia del ponte Ululone in provincia di Trento nei pressi di Zambana*

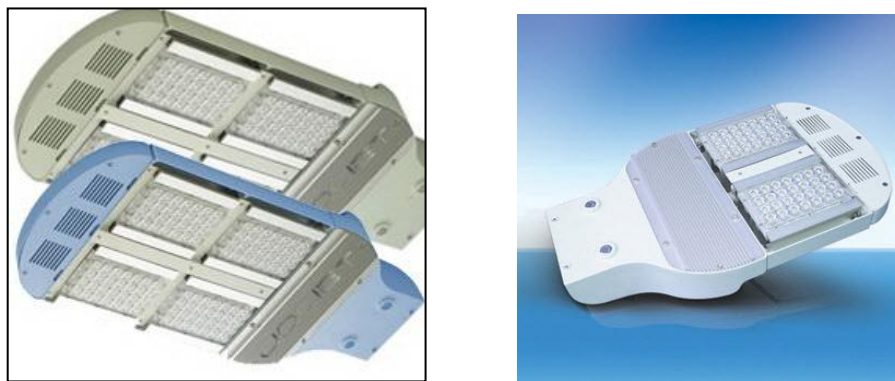
Fig. 7 - I LED sono montati con orientamenti differenti, così da ottenere un'illuminazione omogenea sul piano stradale.

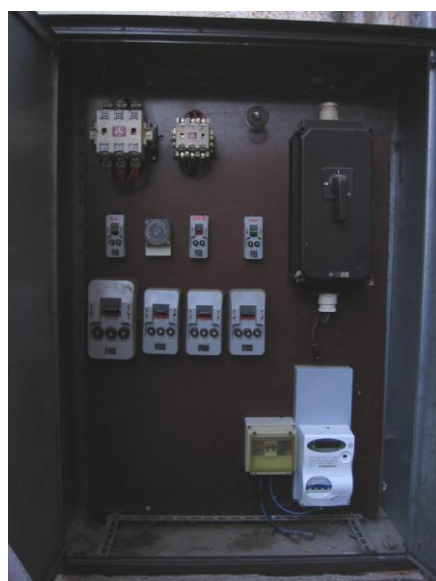
| Q1 - Bosco | | |
|---|---|---|
| Note | Manca un interruttore differenziale per la protezione da contatti diretti o indiretti e dispersioni; non è stato possibile individuare l'impianto di terra; questo è necessario non essendo presente il doppio isolamento sui conduttori; i colori dei conduttori non rispettano le vigenti normative. | |

Fig. 8 – Il quadro presente sulla parete esterna della canonica

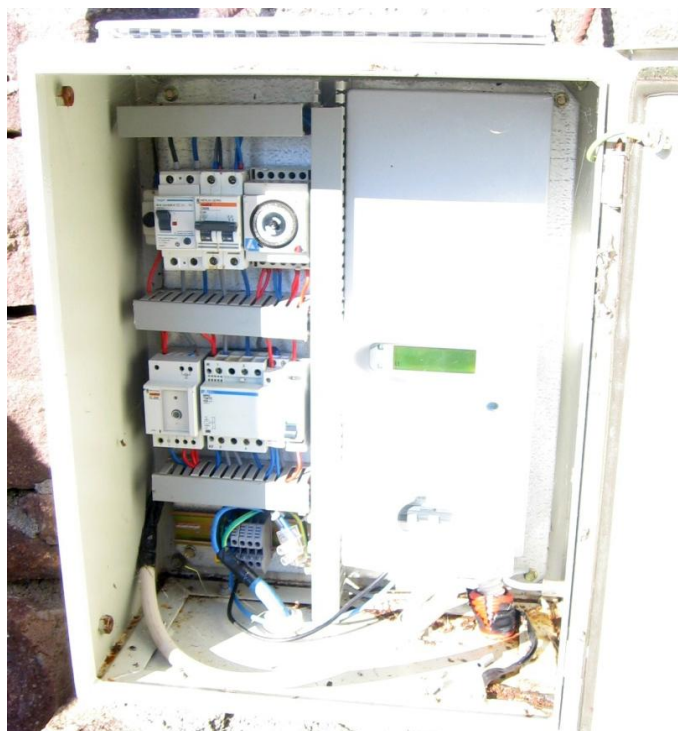
Le misure effettuate hanno permesso di verificare il rispetto di tutte le normative vigenti. La caduta di tensione nel punto più distante è stata misurata nell'1,3%, la corrente di dispersione si è rivelata praticamente trascurabile mentre la resistenza di terra di 419  $\Omega$ , anch'essa misurata nel punto più distante, risulta inferiore ai 1666  $\Omega$  imposti come limite.

Fig. 9 – Il quadro a servizio della frazione Canova

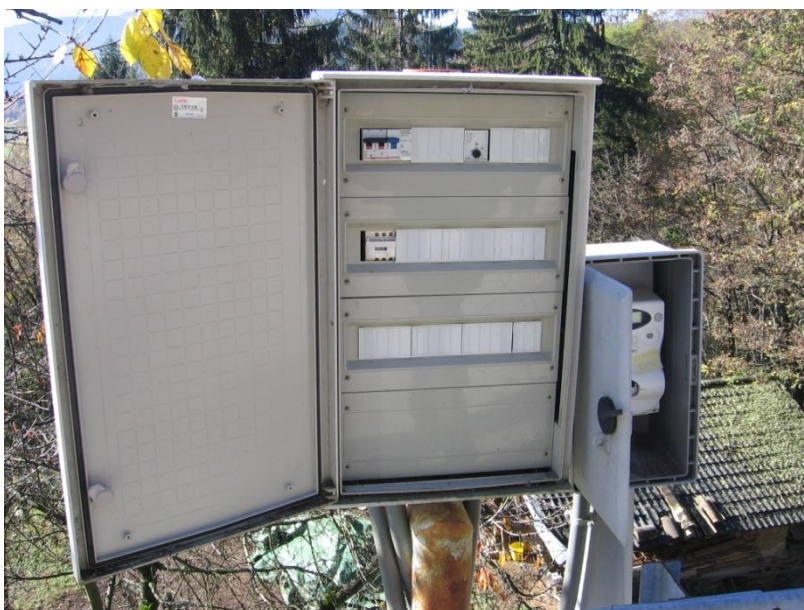
In località Molino del Masetto è presente un quadro elettrico con struttura in materiale plastico che alimenta 2 punti luce che illuminano il tratto di strada in corrispondenza delle abitazioni che costituiscono la frazione. L'impianto presenta doppio isolamento in tutti i suoi componenti, quindi non è necessaria la presenza di un impianto di terra. Il controllo di accensione e spegnimento è affidato ad un sensore crepuscolare; sono presenti gli interruttori differenziale e magnetotermico a protezione da contatti e sovracorrenti. Data la breve distanza tra punto di consegna e punto più sfavorito la caduta di tensione così come la corrente di dispersione risultano trascurabili. Si evidenzia la mancanza dei dati di targa.

Fig. 10 – Il quadro montato in frazione Molino del Masetto

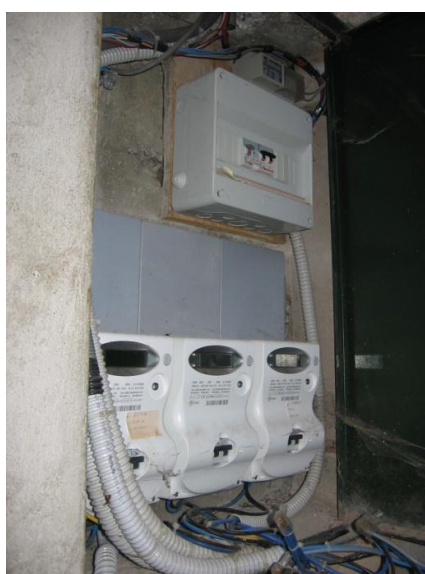
| Q6 - Fratte | | |
|---|---|---|
| Note | Non è stato rilevato l'impianto di terra. | |

Fig. 11 – Il quadro installato in frazione Fratte

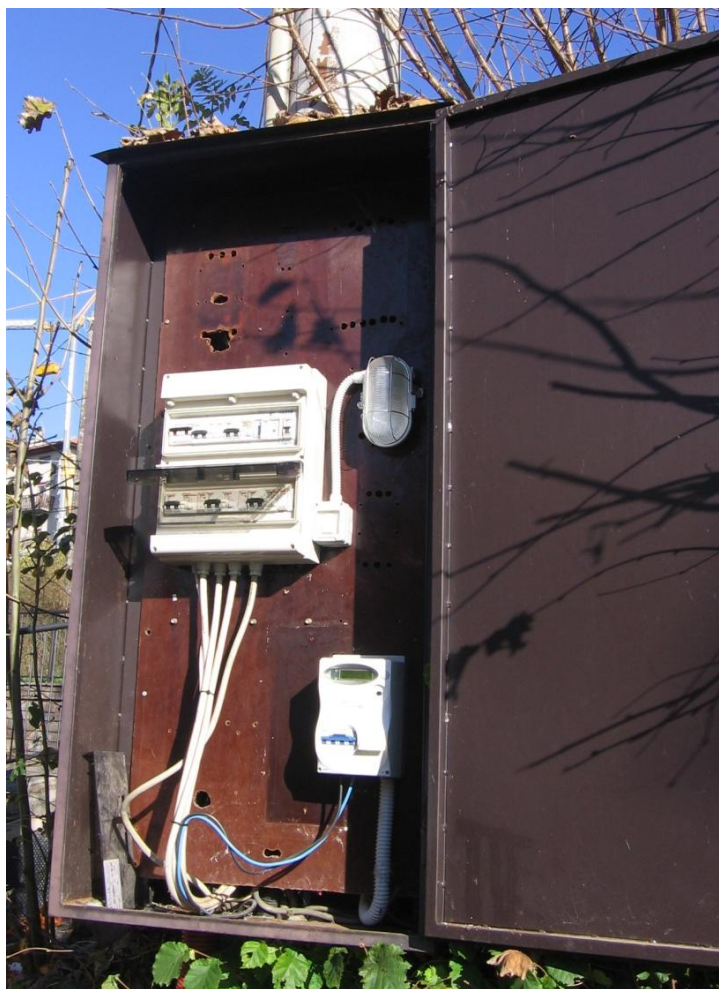
La tensione misurata sul quadro con l'impianto in funzione è risultata pari a 213,5 V, quella sul punto luce più distante, circa 430 m, pari a 207 V. La caduta di tensione è pari a 6,5 V ovvero al 3%, scostamento sotto il limite massimo consigliato dalla norma CEI 64.8. La misura della resistenza di terra, misurata in prossimità del quadro, ha fornito un valore di 54  $\Omega$ , in accordo con le normative vigenti.

*Fig. 12 – Il quadro installato in frazione S. Agnese*

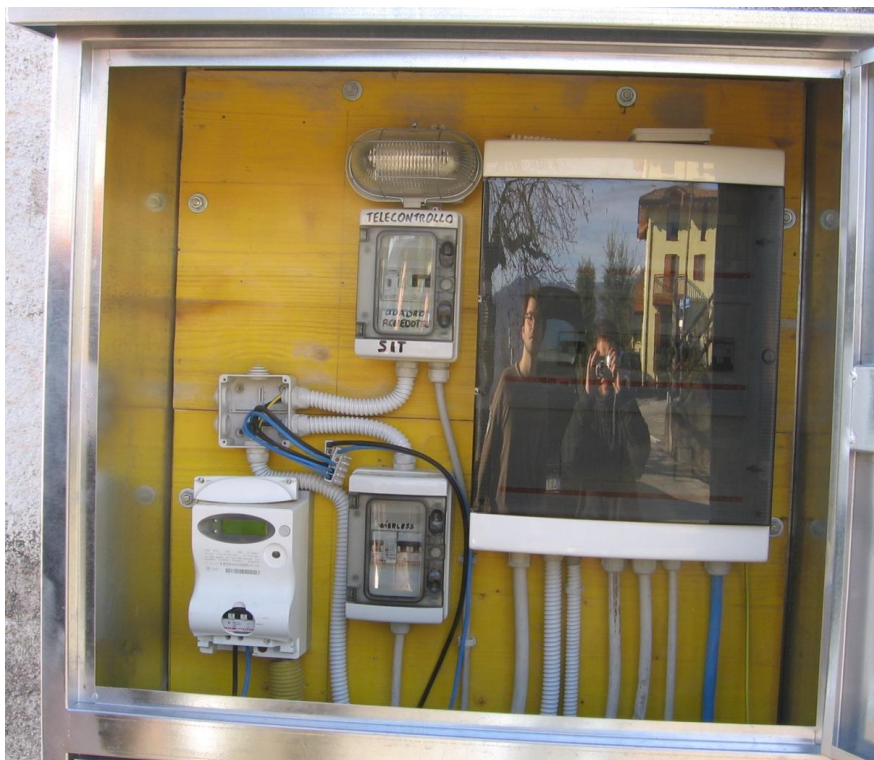
Il controllo di accensione e spegnimento avviene secondo le modalità già viste per i precedenti quadri sulla base dei dati forniti da un orologio ed un sensore crepuscolare. La protezione da contatti, dispersioni e sovracorrenti è assicurata da interruttori magnetotermici e differenziali; la misura delle correnti di dispersione ha comunque evidenziato un sufficiente stato di conservazione di conduttori. Ciò è anche rispecchiato dalla caduta di tensione rilevata nel punto più sfavorito, distante circa 350m dal quadro, corrispondente a circa il 3,5%.

Fig. 13 – Il quadro installato sulla cabina di trasformazione a Mazzanigo

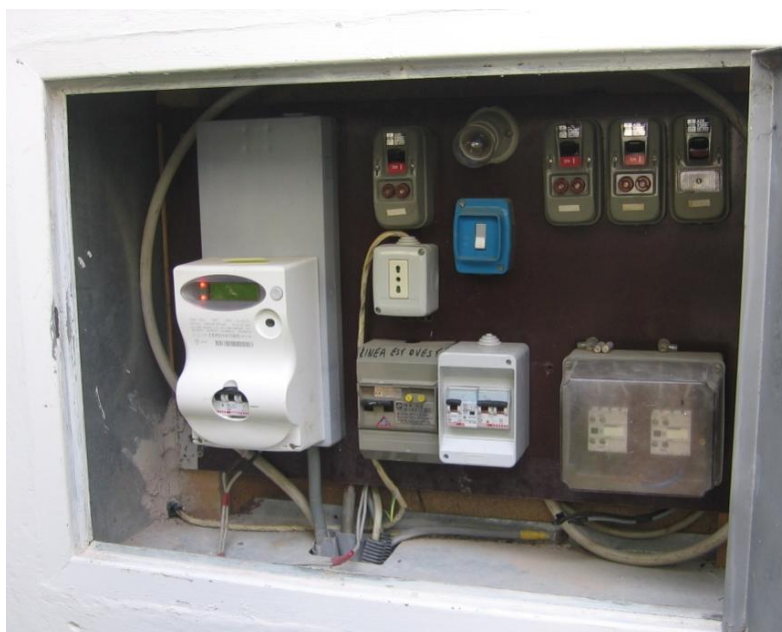
Tab. 13 – Riepilogo dei dati emersi dal sopralluogo sul quadro di Penedallo

Fig. 14 – Il quadro installato sulla parete nord della cappella di Penedallo

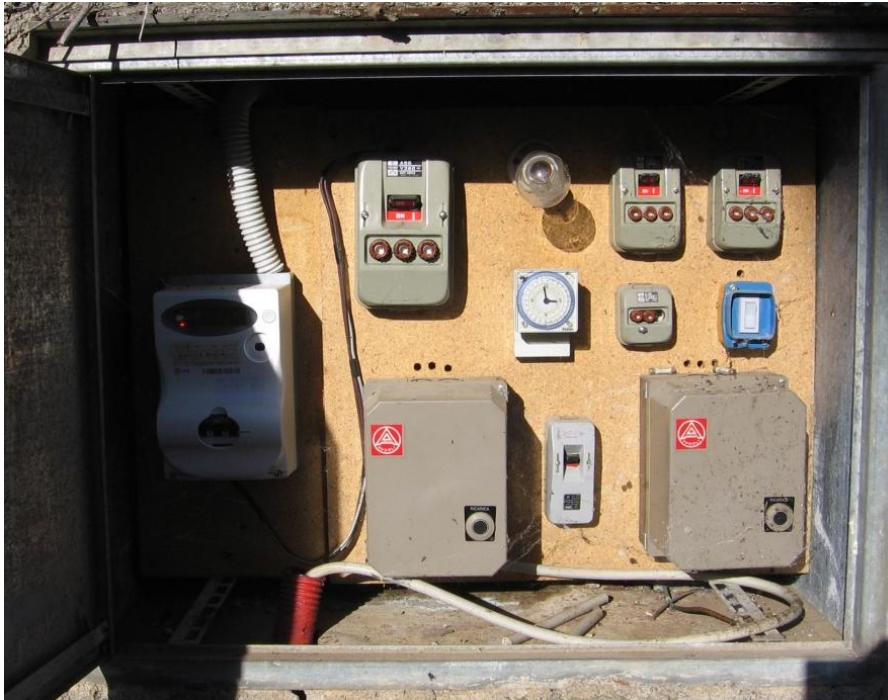
Tab. 14 – Riepilogo dei dati emersi dal sopralluogo sul quadro di Barbaniga

Fig. 15 – Il quadro a servizio della frazione di Barbaniga

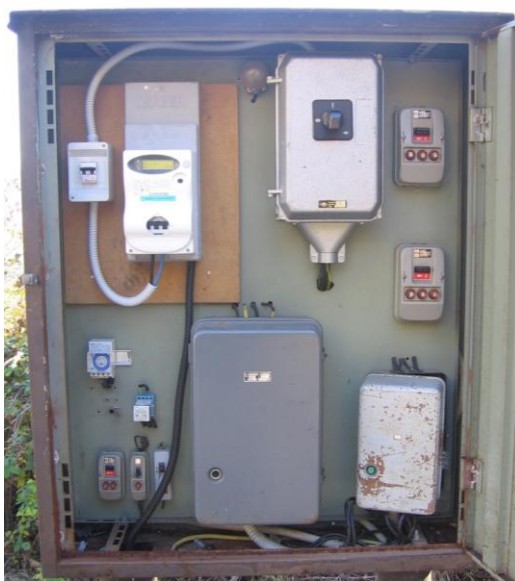
Tab. 16 – Riepilogo dei dati emersi dal sopralluogo sul quadro a servizio di Seregnano

Fig. 16 – Il quadro a servizio della frazione di Seregnano

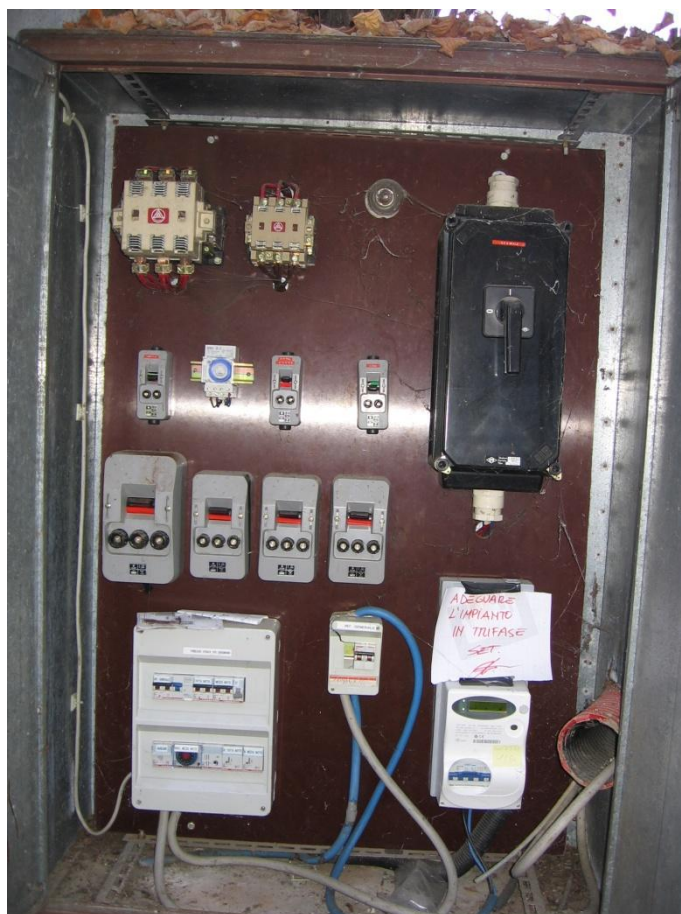
Tab. 17 – Riepilogo dei dati emersi dal sopralluogo sul quadro a servizio di Torchio

Fig. 17 – Il quadro a servizio della frazione di Torchio

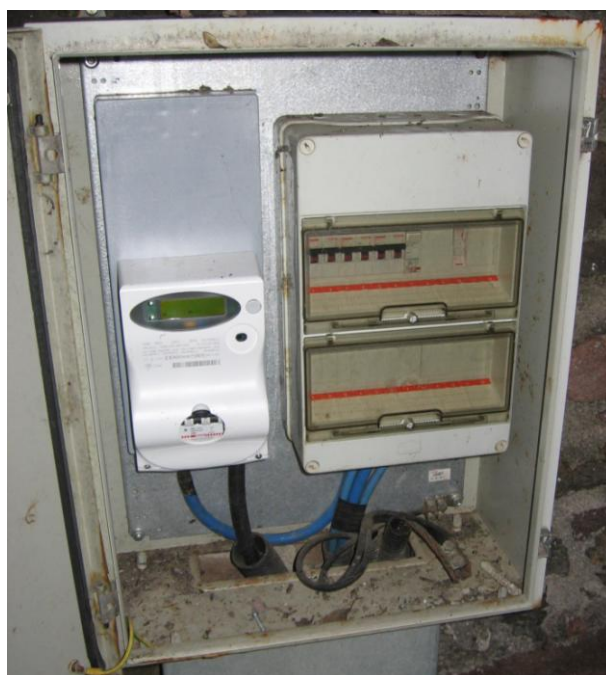
Tab. 18 – Dati risultanti dal rilievo sul quadro in frazione Gentilotti

Fig. 18 – Il quadro a servizio della frazione Gentilotti

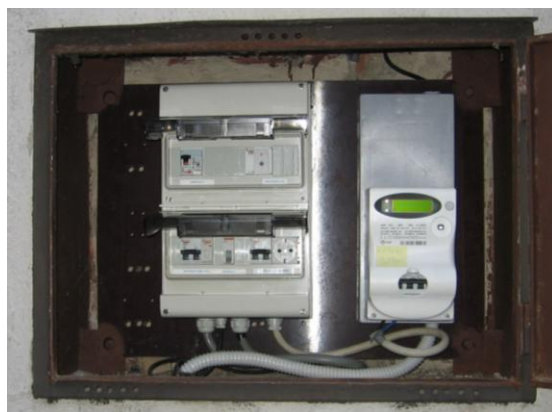
La misura della resistenza di terra è stata effettuata ad un centinaio di metri di distanza dal quadro elettrico, poiché l'impianto di terra non è direttamente accessibile da quadro stesso; la misura ha restituito un valore di 50  $\Omega$ , nel rispetto delle vigenti normative. Si evidenzia la mancanza dei dati di targa del quadro elettrico.

Fig. 19 – Il quadro a servizio dell'impianto di illuminazione di Roverè

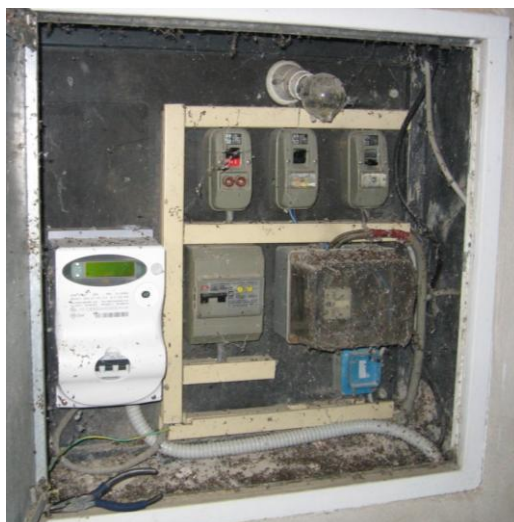
Sono presenti i dispositivi di protezione sia da sovracorrenti e cortocircuiti (interruttore magnetotermico) che da dispersioni e contatti indiretti (interruttore magnetotermico). Le misure effettuate hanno rivelato minime dispersioni di corrente sulla linea, dovute alla scarsa estensione della stessa ed al probabile buono stato di conservazione dei conduttori.

Il grado di protezione dell'armadio non è adeguato; infatti a seguito di una probabile intrusione ad opera di qualche animale, l'interno dello stesso risulta molto sporco. Si consiglia quindi di provvedere alla pulizia ed a fare in modo che le suddette intrusioni non si ripetano.

Fig. 20 – Il quadro dell'impianto di illuminazione pubblica di Parnevale

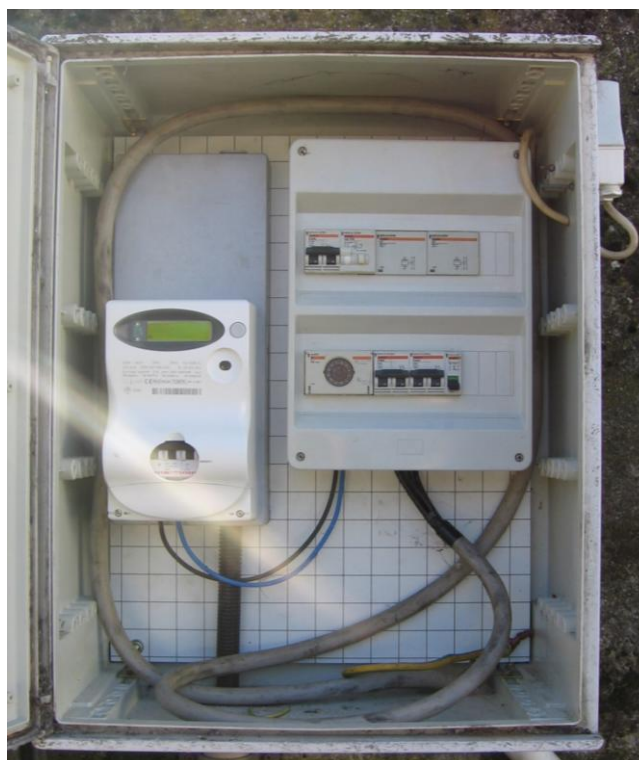
Un interruttore differenziale ed un magnetotermico garantiscono le adeguate protezioni di sicurezza dell'impianto. La dispersione di corrente lungo la linea risulta ridotta ed anche la caduta di tensione nel punto più sfavorito risulta essere ben al di sotto del limite del 5% prescritto dalla norma CEI 64.8. La misura della resistenza di terra, effettuata connettendo i morsetti al connettore presente all'interno del quadro, ha restituito un valore inferiore ai 10  $\Omega$ . Come per i precedenti quadri elettrici si evidenzia la mancanza dei dati di targa.

Fig. 21 – Il quadro dell'impianto di illuminazione pubblica in loc. Campagnale

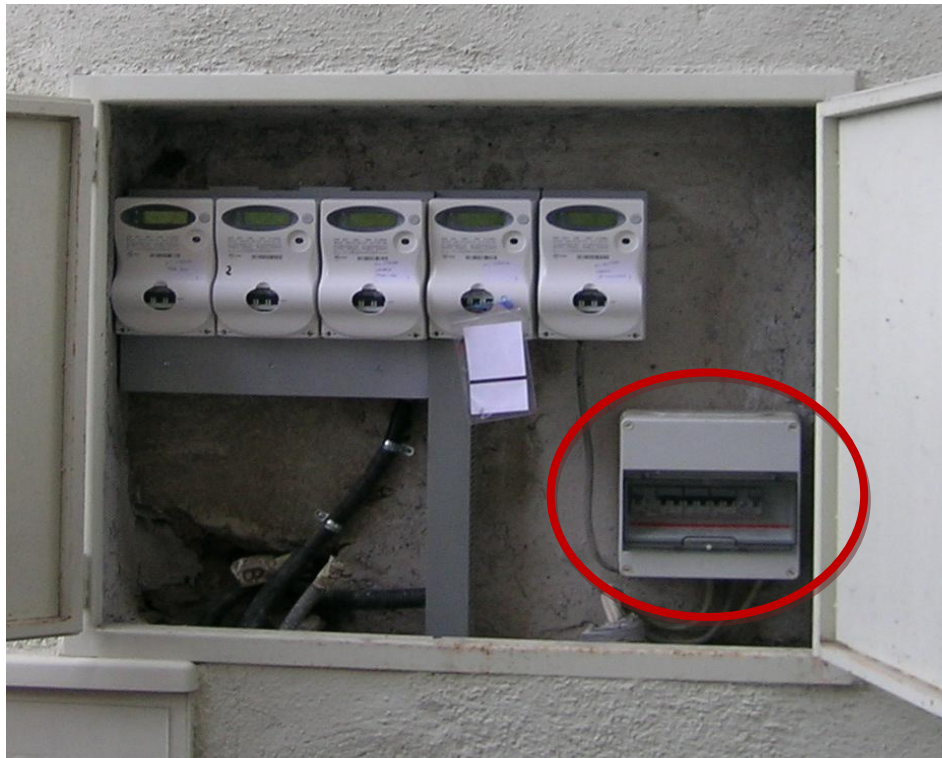
L'impianto di illuminazione consiste in tre soli punti luce, le cui accensioni e spegnimenti sono comandati da un sensore crepuscolare. L'impianto monta quali dispositivi di protezione un interruttore differenziale ed uno magnetotermico.

*Fig. 22 – Il quadro dell'impianto di illuminazione pubblica di Barisei*

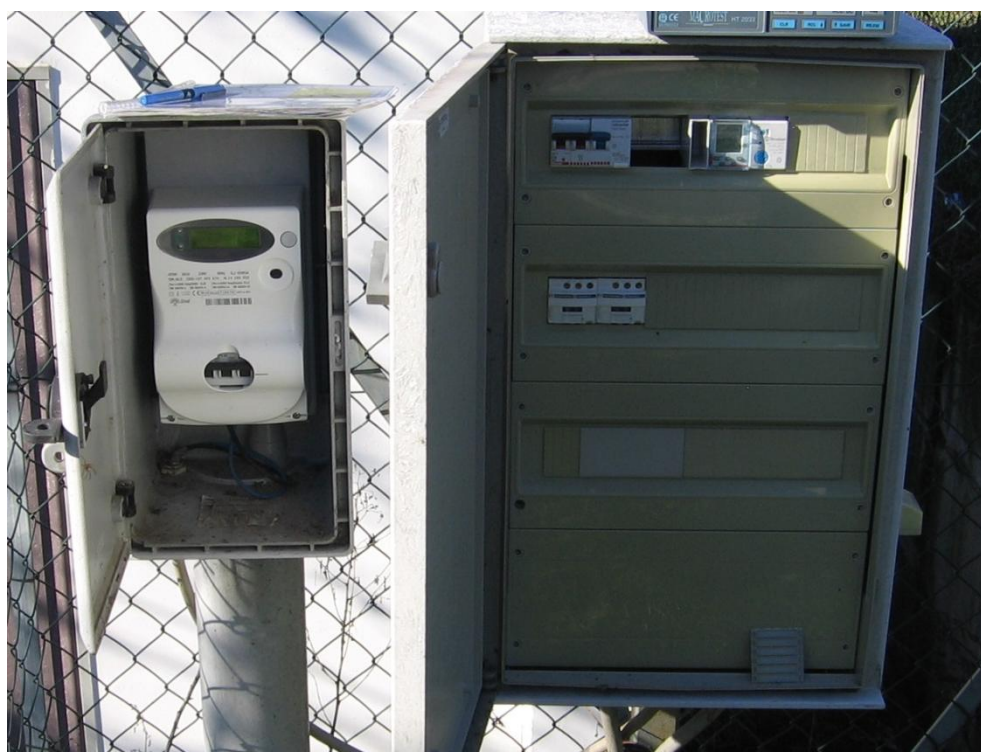
Tab. 24 – Riepilogo dei dati ottenuti dal sopralluogo sul quadro in località Sille

Fig. 23 – Il quadro dell'impianto di illuminazione pubblica installato presso il centro commerciale

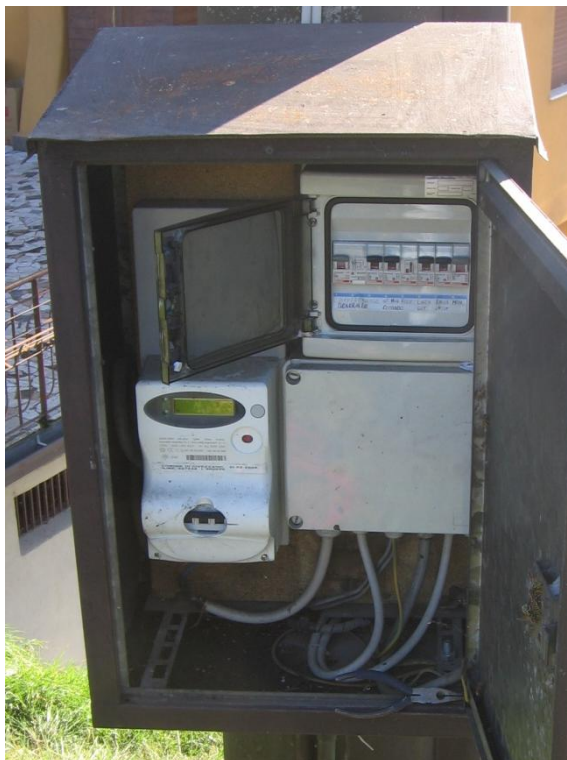
Tab. 25 – Riepilogo dei dati ottenuti dal sopralluogo sul quadro in località Mochena

*Fig. 24 – Il quadro installato in località Mochena*

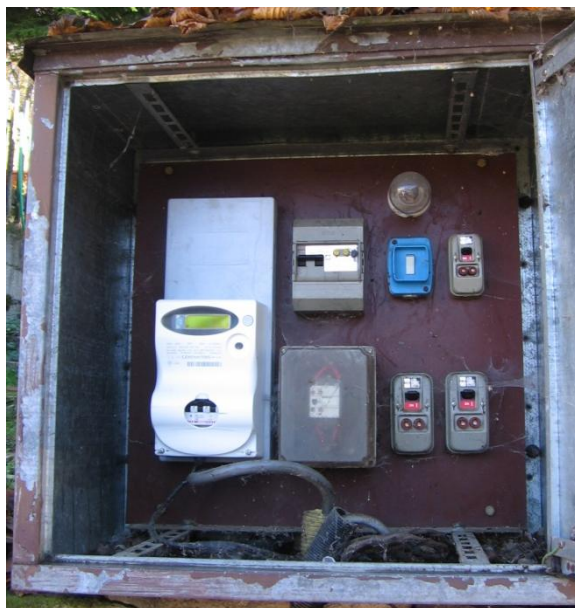
Nelle frazione di Slacche il quadro, con fornitura monofase e potenza contrattuale di 3,0 kW, è posizionato su un palo in cemento della rete di distribuzione dell'energia elettrica. L'armadio è in struttura metallica e la sua massa è elettricamente connessa a terra.

*Fig. 25 – Il quadro installato in località Slacche*

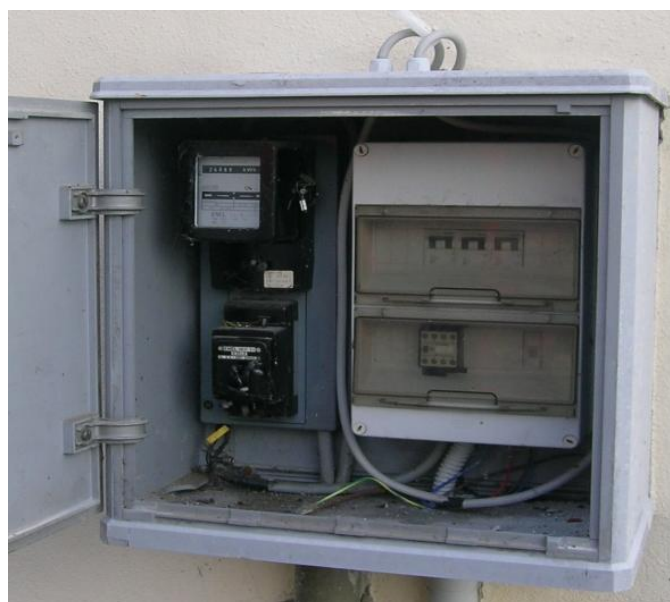
Tab. 27 – Riepilogo dei dati riguardanti il quadro di Ochi

Fig. 26 – Il quadro installato in località Ochi

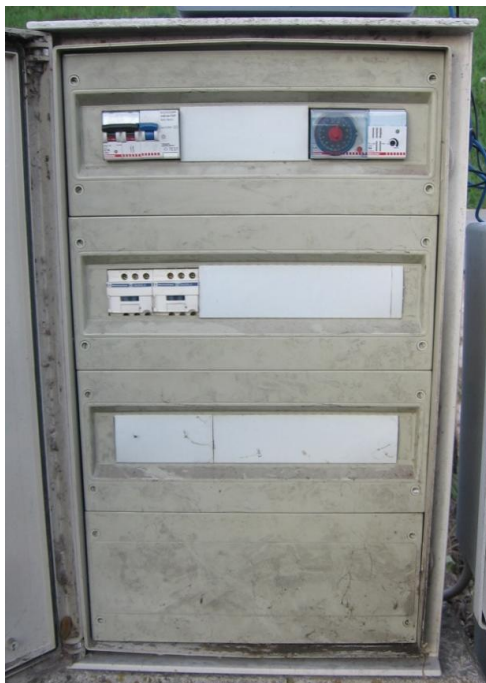
Non si evidenziano particolari criticità nella struttura e nello stato di conservazione del quadro, se non la mancanza dei dati di targa.

*Fig. 28 – Il quadro installato in località alle Campagne*

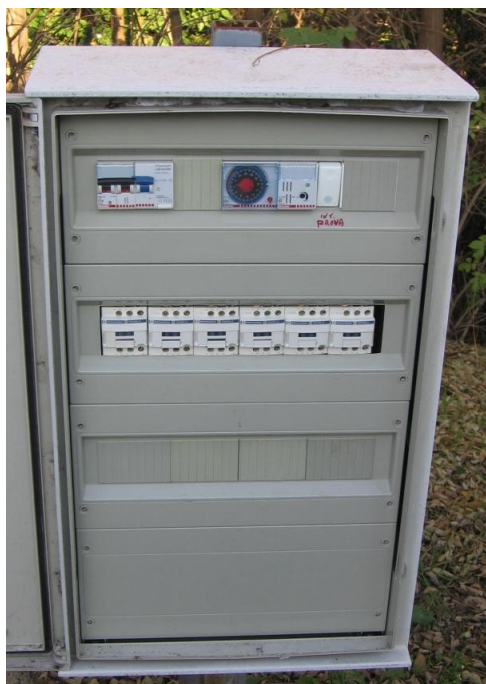
Il quadro a servizio della zona in oggetto è situato lungo il bordo del marciapiede, in prossimità della sede dell'Associazione nazionale Alpini, nella parte più a valle di Via Roma.

*Fig. 29 – Il quadro installato in Via Roma a Civezzano*

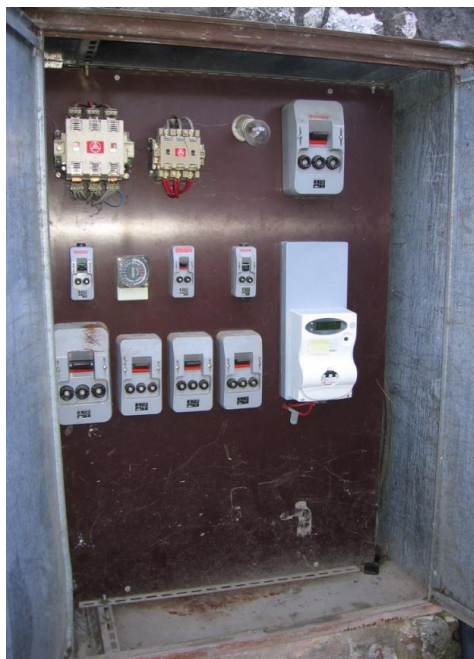
Tab. 30 – Riepilogo dei dati riguardanti il quadro situato in località Covelo

*Fig. 30 – Il quadro installato in località Covelo a Civezzano*

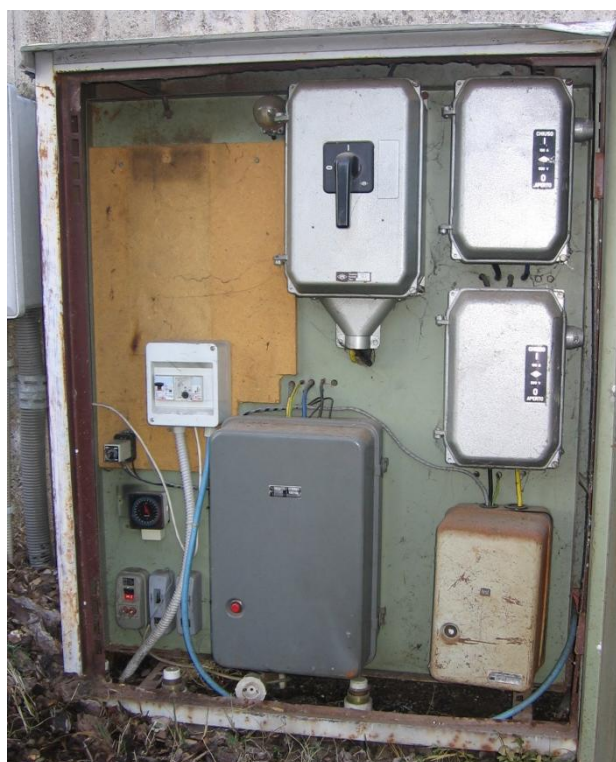
Il quadro è situato in Via Fersina Avisio, a ridosso di un muro in cemento armato, sul lato opposto della strada rispetto alla stazione dei Carabinieri.

*Fig. 31 – Il quadro installato in Via Fersina Avisio a Civezzano*

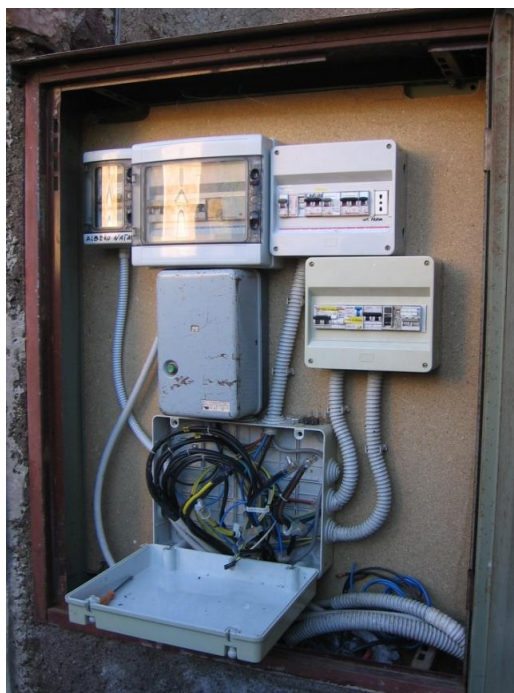
La caduta di tensione nel punto più sfavorito, ad una distanza di circa 420 metri, è risultata sfiorare di oltre l'1% il limite imposta dalla CEI 64.8; ciò è probabilmente attribuibile al cattivo stato di conservazione di conduttori e corpi illuminanti lungo il tratto.

Fig. 32 – Il quadro Q29 – Civezzano centro

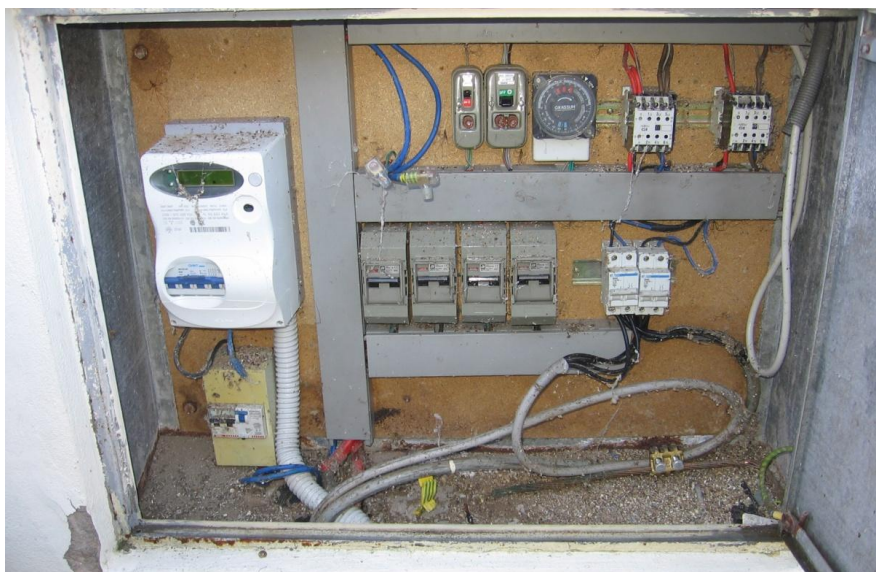
I colori dei conduttori non rispettano le normative vigenti e non sono esposti i dati di targa del quadro stesso.

*Fig. 33 – Il quadro Q31 – Civezzano nord*

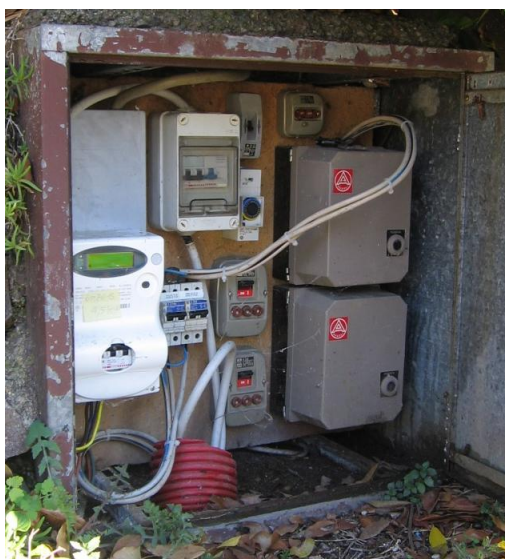
Nelle frazione di Orzano il quadro, con fornitura monofase e potenza contrattuale di 4,5 kW, è posizionato lungo la strada che congiunge la frazione stessa con l'abitato di Civezzano.

Fig. 34 – Il quadro e servizio di Orzano

Un orologio determina accensioni e spegnimenti dell'interno impianto; il sensore crepuscolare su questo quadro non è stato rilevato.

Si fa notare come non tutti i componenti dell'impianto offrano adeguato grado di protezione dagli agenti esterni, come ad esempio le scatole di derivazione a servizio dei punti luce durante il sopralluogo presentavano infiltrazioni d'acqua e non offrivamo adeguato isolamento delle parti conduttrici.

| Q33 - Orzano | | | |
|---|---|---|---|
| Note | I morsetti all'interno del quadro non risultano a norma; la scatola di derivazione metallica del punto utilizzato per la misura di caduta di tensione presenta infiltrazioni d'acqua. | | |

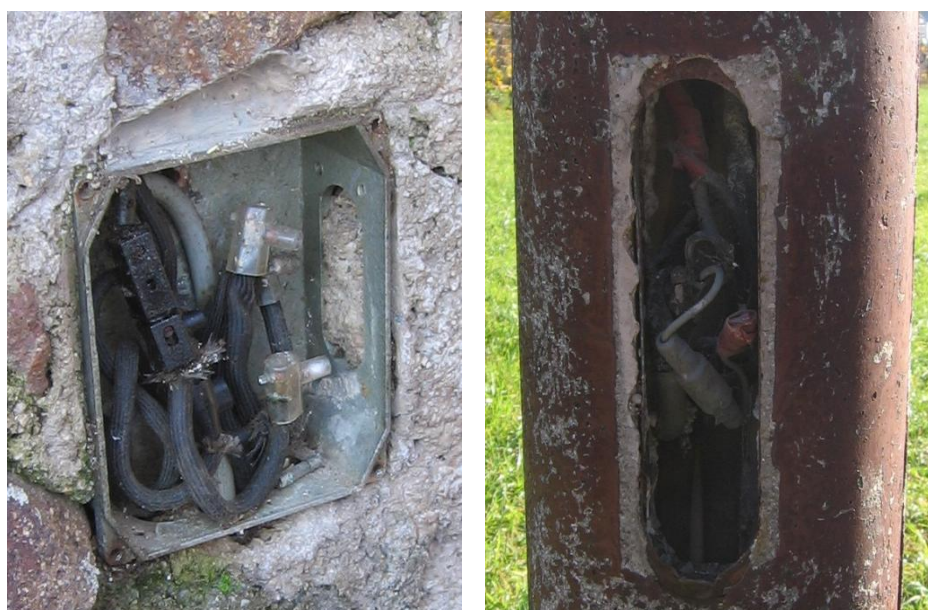
Fig. 35 – Particolare di derivazioni per l'alimentazione di punti luce

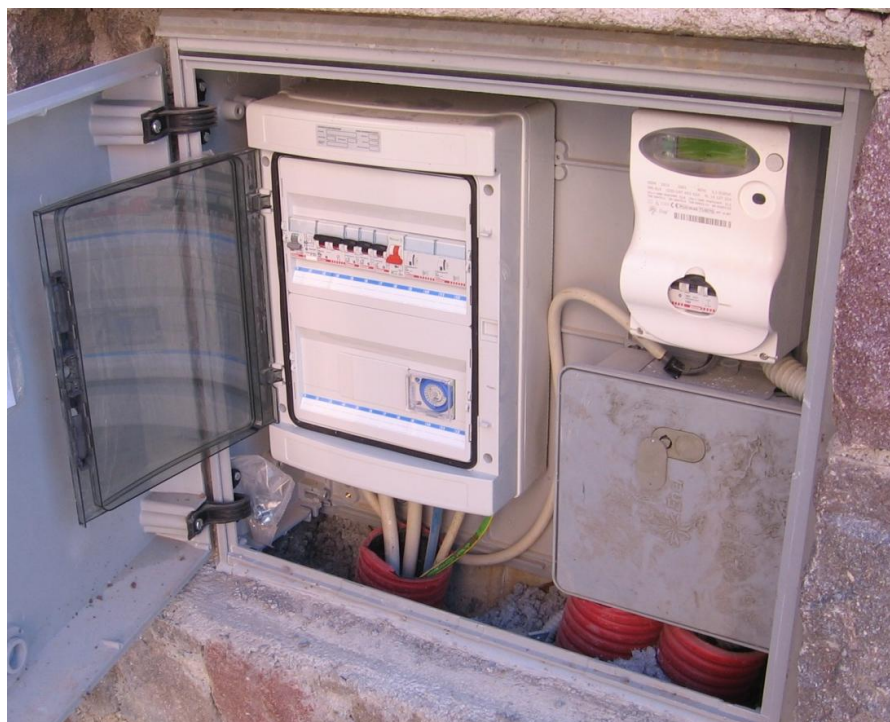
Fig. 36 – Il quadro a servizio della frazione di Garzano

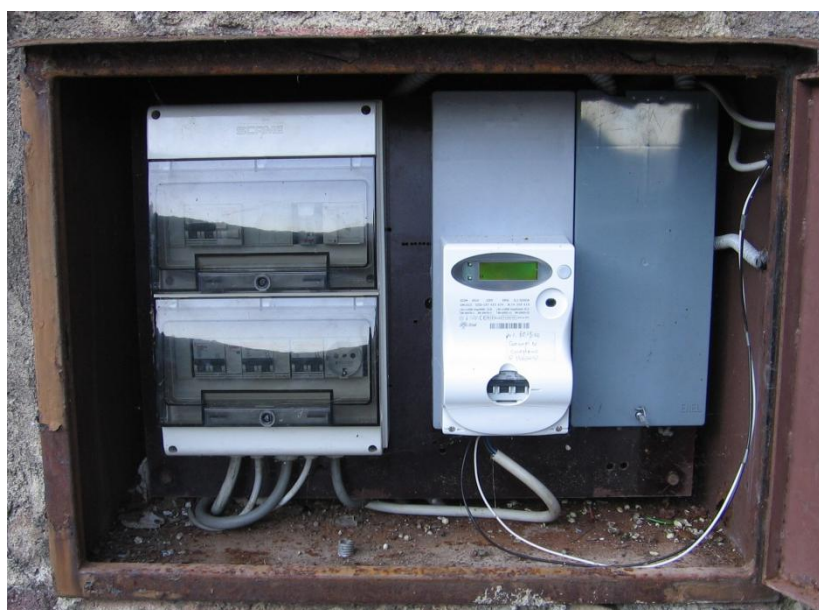
Tab. 37 – Riepilogo dei dati riguardanti il quadro di Magnago

Fig. 37 – Il quadro a servizio della frazione di Magnago. In colore bianco e nero si posso notare i cavi sopra citati

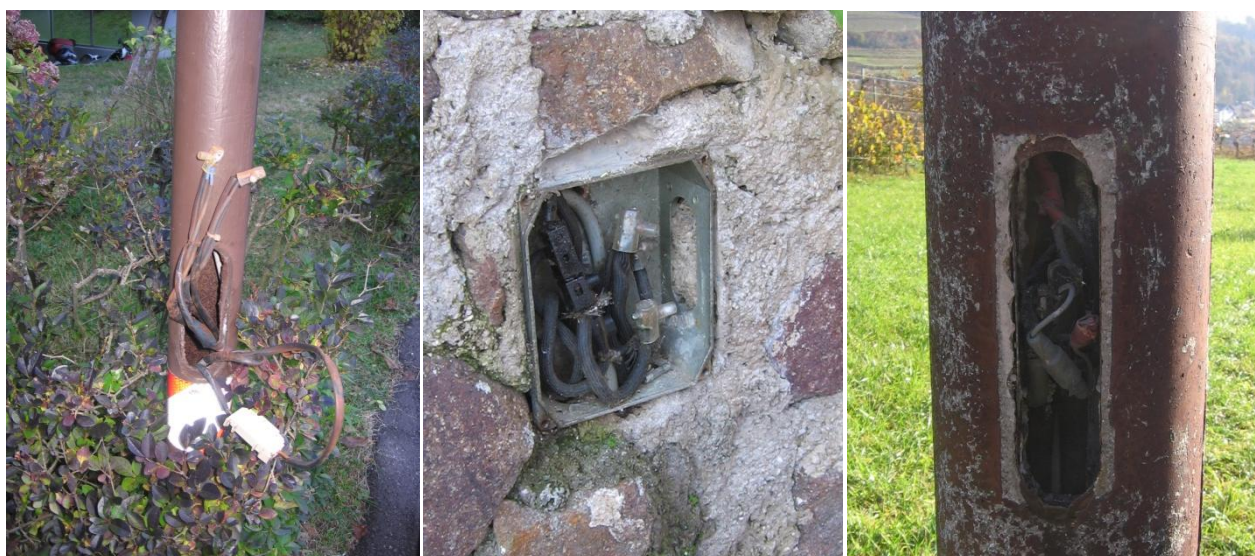
Fig. 38 – Situazioni critiche individuate per lo stato di conservazione dei collegamenti elettrici

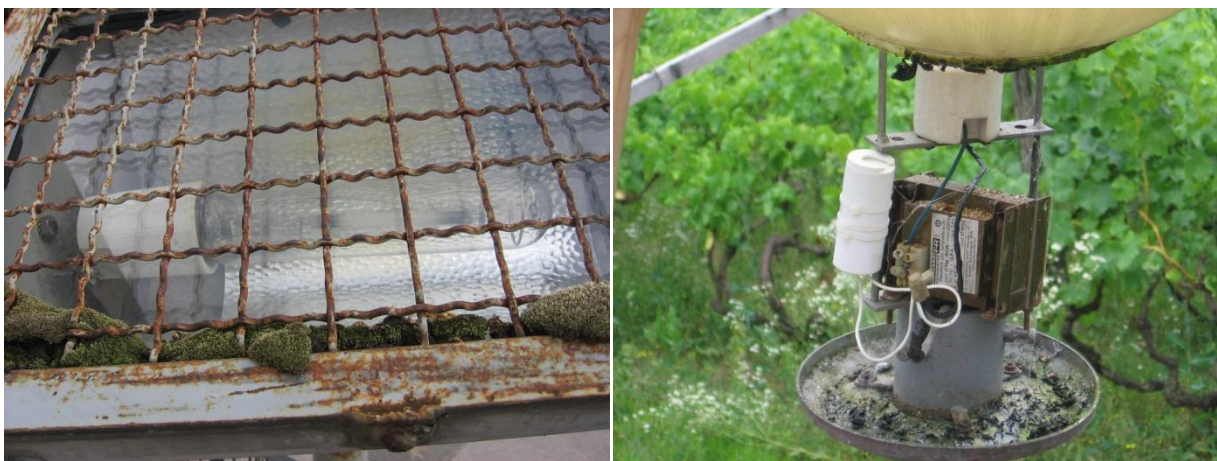
*Fig. 39 – Situazioni critiche individuate per lo stato di protezione dei corpi illuminanti*

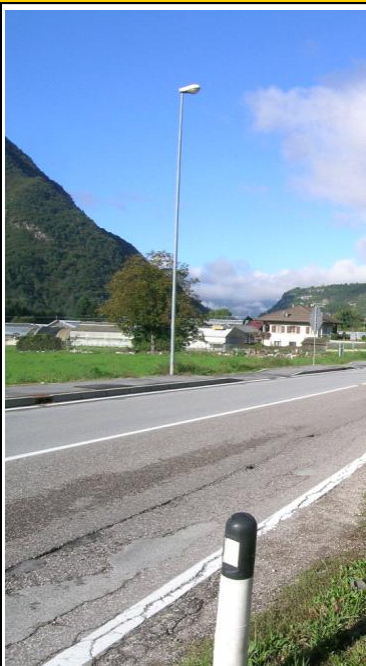
Tab. 40 – Principali caratteristiche del tratto 1: Civezzano – località Sussie

In base alla curva fotometrica del corpo illuminante, l'apparecchio luminoso è classificato in classe B, per cui è necessario eseguire le verifiche utilizzando l'Allegato B, compilato secondo le direttive della LP 16/07. Tali risultati, eseguiti anche mediante l'ausilio del software DIALUX®, sono riportati nella pagina seguente.

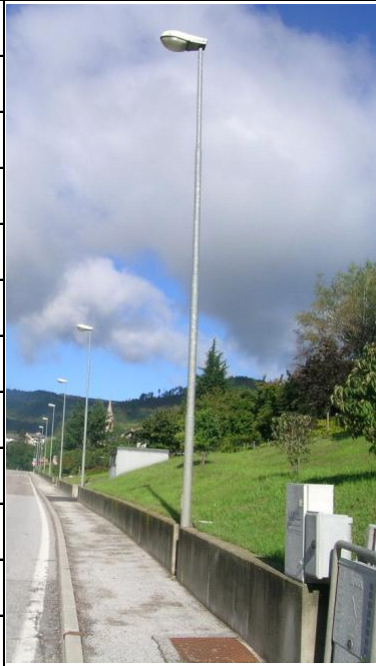
Tab. 41 – Principali caratteristiche del tratto 2: Civezzano – località alle campagne

In base alla curva fotometrica del corpo illuminante, l'apparecchio luminoso è classificato in classe B, per cui è necessario eseguire le verifiche utilizzando l'Allegato B, compilato secondo le direttive della LP 16/07. Tali risultati, eseguiti anche mediante l'ausilio del software DIALUX®, sono riportati nella pagina seguente.

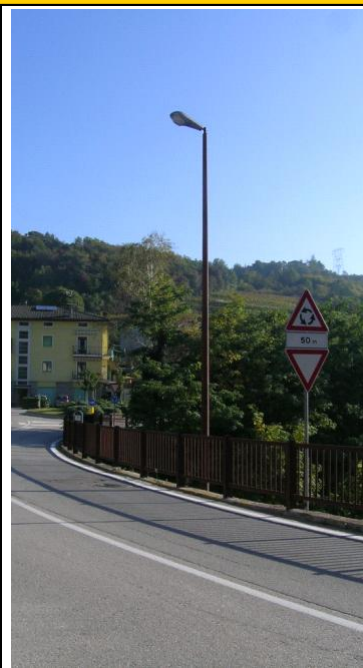
Tab. 43 – Principali caratteristiche del tratto 4: Civezzano – Via De Gasperi valle

In base alla curva fotometrica del corpo illuminante, l'apparecchio luminoso è classificato in classe B, per cui è necessario eseguire le verifiche utilizzando l'Allegato B, compilato secondo le direttive della LP 16/07. Tali risultati, eseguiti anche mediante l'ausilio del software DIALUX®, sono riportati nella pagina seguente.

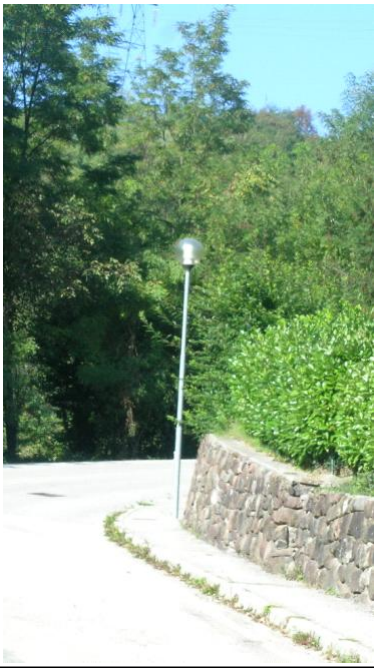
Tab. 44 – Principali caratteristiche del tratto 5: Civezzano – Via De Gasperi monte

In base alla curva fotometrica del corpo illuminante, l'apparecchio luminoso è classificato in classe C, per cui è necessario eseguire le verifiche utilizzando l'Allegato B, compilato secondo le direttive della LP 16/07. Tali risultati, eseguiti anche mediante l'ausilio del software DIALUX®, sono riportati nella pagina seguente.

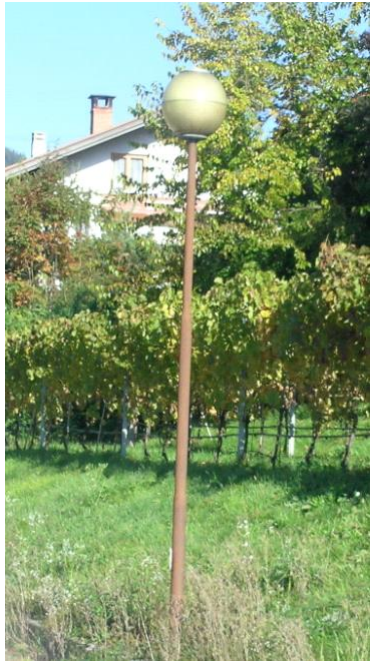
Tab. 45 – Principali caratteristiche del tratto 6: Civezzano – Via Bodrigna

In base alla curva fotometrica del corpo illuminante, l'apparecchio luminoso è classificato in classe E, per cui è necessario eseguire le verifiche utilizzando l'Allegato B, compilato secondo le direttive della LP 16/07. Tali risultati, eseguiti anche mediante l'ausilio del software DIALUX®, sono riportati nella pagina seguente.

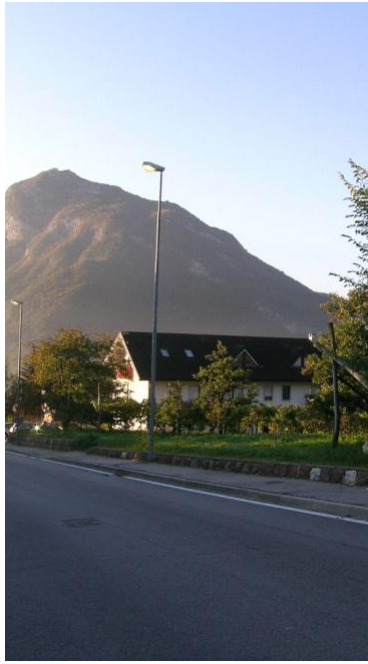
Tab. 46 – Principali caratteristiche del tratto 7: Civezzano – Via Murialdo

In base alla curva fotometrica del corpo illuminante, l'apparecchio luminoso è classificato in classe B, per cui è necessario eseguire le verifiche utilizzando l'Allegato B, compilato secondo le direttive della LP 16/07. Tali risultati, eseguiti anche mediante l'ausilio del software DIALUX®, sono riportati nella pagina seguente.

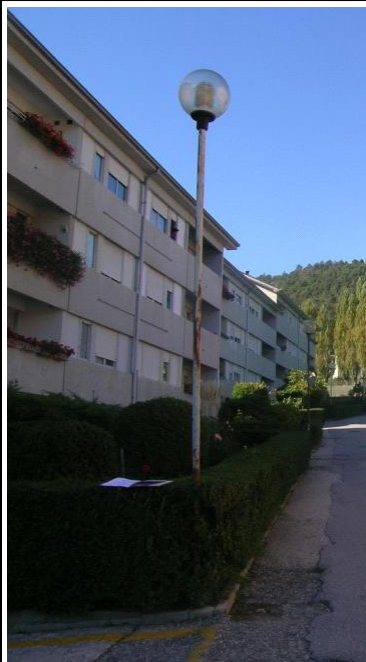
Tab. 47 – Principali caratteristiche del tratto 8: Civezzano – Via Telvana monte

In base alla curva fotometrica del corpo illuminante, l'apparecchio luminoso è classificato in classe C, per cui è necessario eseguire le verifiche utilizzando l'Allegato B, compilato secondo le direttive della LP 16/07. Tali risultati, eseguiti anche mediante l'ausilio del software DIALUX®, sono riportati nella pagina seguente.

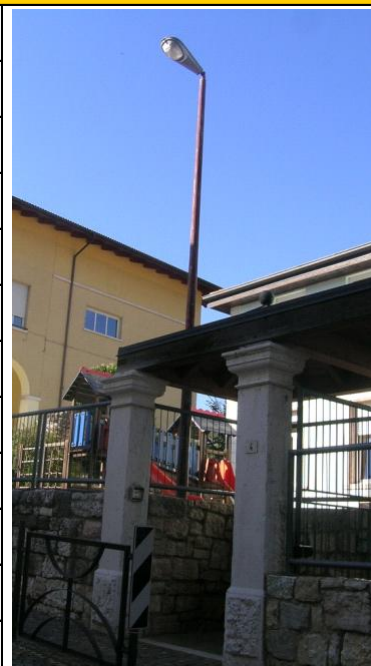
Tab. 48 – Principali caratteristiche del tratto 9: Civezzano – Via Telvana valle

In base alla curva fotometrica del corpo illuminante, l'apparecchio luminoso è classificato in classe B, per cui è necessario eseguire le verifiche utilizzando l'Allegato B, compilato secondo le direttive della LP 16/07. Tali risultati, eseguiti anche mediante l'ausilio del software DIALUX®, sono riportati nella pagina seguente.

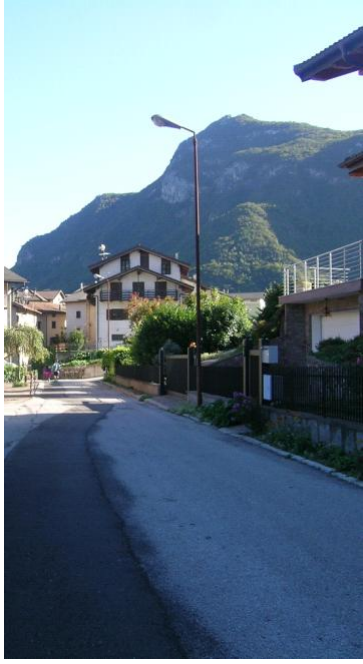
Tab. 49 – Principali caratteristiche del tratto 10: Civezzano – Via Agentario

In base alla curva fotometrica del corpo illuminante, l'apparecchio luminoso è classificato in classe B, per cui è necessario eseguire le verifiche utilizzando l'Allegato B, compilato secondo le direttive della LP 16/07. Tali risultati, eseguiti anche mediante l'ausilio del software DIALUX®, sono riportati nella pagina seguente.

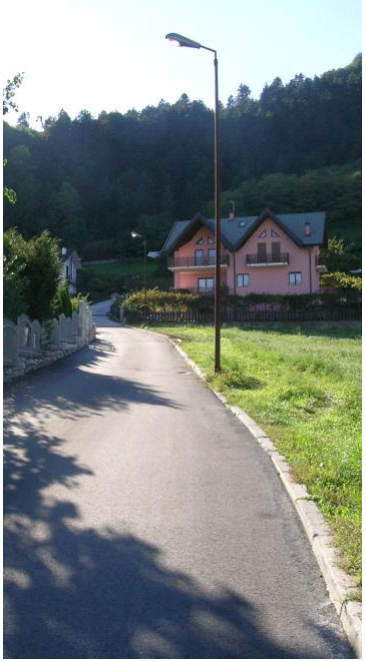
Tab. 50 – Principali caratteristiche del tratto 11: Civezzano – Via Sabbionare

In base alla curva fotometrica del corpo illuminante, l'apparecchio luminoso è classificato in classe B, per cui è necessario eseguire le verifiche utilizzando l'Allegato B, compilato secondo le direttive della LP 16/07. Tali risultati, eseguiti anche mediante l'ausilio del software DIALUX®, sono riportati nella pagina seguente.

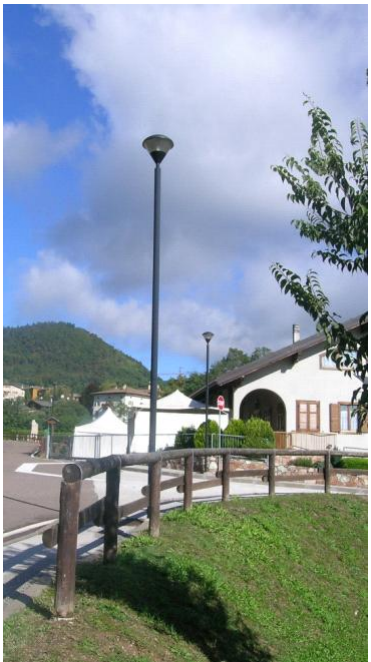
Tab. 51 – Principali caratteristiche del tratto 12: Civezzano – Via Roma valle

In base alla curva fotometrica del corpo illuminante, l'apparecchio luminoso è classificato in classe C, per cui è necessario eseguire le verifiche utilizzando l'Allegato B, compilato secondo le direttive della LP 16/07. Tali risultati, eseguiti anche mediante l'ausilio del software DIALUX®, sono riportati nella pagina seguente.

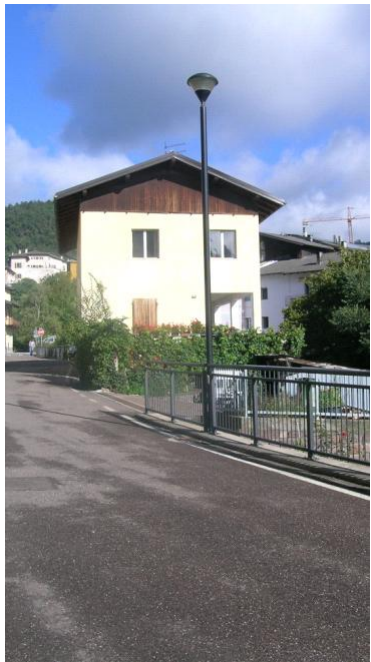
Tab. 52 – Principali caratteristiche del tratto 13: Civezzano – Via Roma monte

In base alla curva fotometrica del corpo illuminante, l'apparecchio luminoso è classificato in classe C, per cui è necessario eseguire le verifiche utilizzando l'Allegato B, compilato secondo le direttive della LP 16/07. Tali risultati, eseguiti anche mediante l'ausilio del software DIALUX®, sono riportati nella pagina seguente.

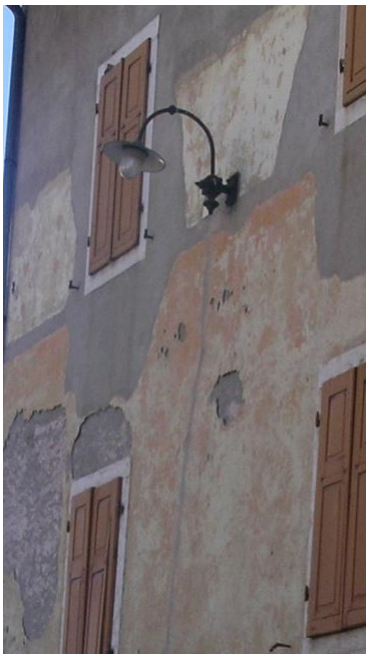
Tab. 53 – Principali caratteristiche del tratto 14: Civezzano – Via Milana

In base alla curva fotometrica del corpo illuminante, l'apparecchio luminoso è classificato in classe C per cui è necessario eseguire le verifiche utilizzando l'Allegato B, compilato secondo le direttive della LP 16/07. Tali risultati, eseguiti anche mediante l'ausilio del software DIALUX®, sono riportati nella pagina seguente.
