## Comune di Civezzano

### PIANO DI INTERVENTO PER LA RIDUZIONE DELL'INQUINAMENTO LUMINOSO COMUNALE

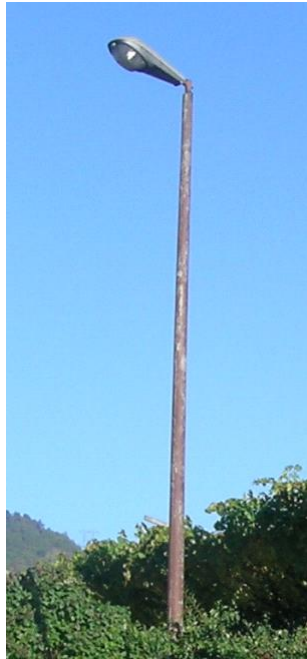
Tab. 54 – Principali caratteristiche del tratto 15: Civezzano – Via Fersina Avisio

In base alla curva fotometrica del corpo illuminante, l'apparecchio luminoso è classificato in classe B per cui è necessario eseguire le verifiche utilizzando l'Allegato B, compilato secondo le direttive della LP 16/07. Tali risultati, eseguiti anche mediante l'ausilio del software DIALUX®, sono riportati nella pagina seguente.

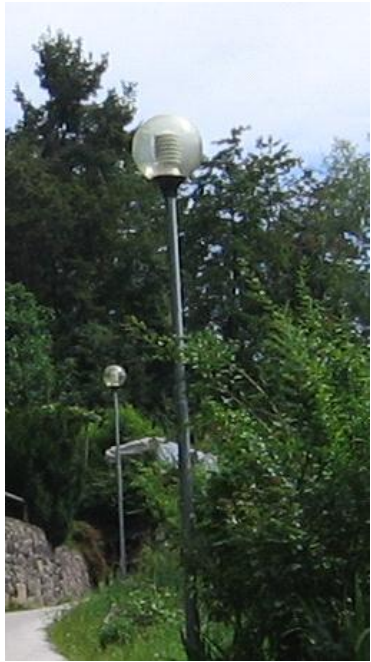
Tab. 55 – Principali caratteristiche del tratto 16: Bosco

In base alla curva fotometrica del corpo illuminante, l'apparecchio luminoso è classificato in classe C per cui è necessario eseguire le verifiche utilizzando l'Allegato B, compilato secondo le direttive della LP 16/07. Tali risultati, eseguiti anche mediante l'ausilio del software DIALUX®, sono riportati nella pagina seguente.

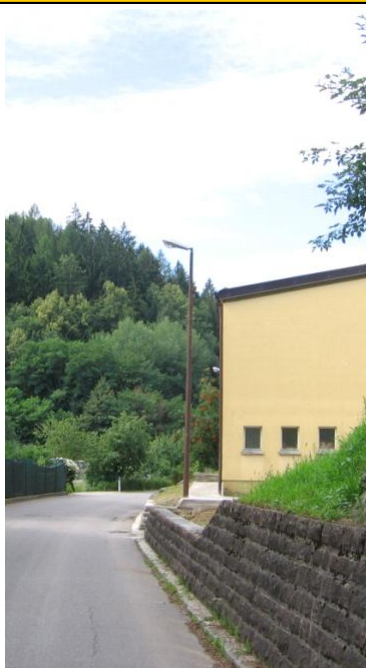
Tab. 56 – Principali caratteristiche del tratto 17: Bosco, verso S. Agnese

In base alla curva fotometrica del corpo illuminante, l'apparecchio luminoso è classificato in classe B per cui è necessario eseguire le verifiche utilizzando l'Allegato B, compilato secondo le direttive della LP 16/07. Tali risultati, eseguiti anche mediante l'ausilio del software DIALUX®, sono riportati nella pagina seguente.

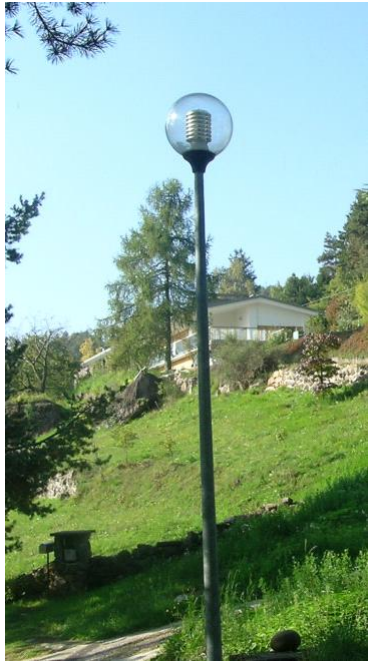
Tab. 57 – Principali caratteristiche del tratto 18: Canova

In base alla curva fotometrica del corpo illuminante, l'apparecchio luminoso è classificato in classe C per cui è necessario eseguire le verifiche utilizzando l'Allegato B, compilato secondo le direttive della LP 16/07. Tali risultati, eseguiti anche mediante l'ausilio del software DIALUX®, sono riportati nella pagina seguente.

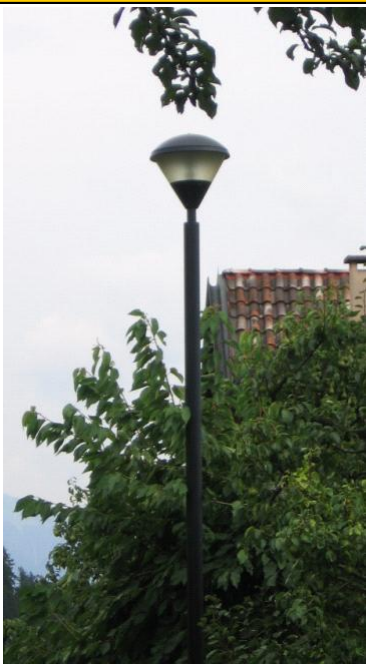
Tab. 58 – Principali caratteristiche del tratto 19: S. Agnese, via verso B&B

In base alla curva fotometrica del corpo illuminante, l'apparecchio luminoso è classificato in classe C per cui è necessario eseguire le verifiche utilizzando l'Allegato B, compilato secondo le direttive della LP 16/07. Tali risultati, eseguiti anche mediante l'ausilio del software DIALUX®, sono riportati nella pagina seguente.

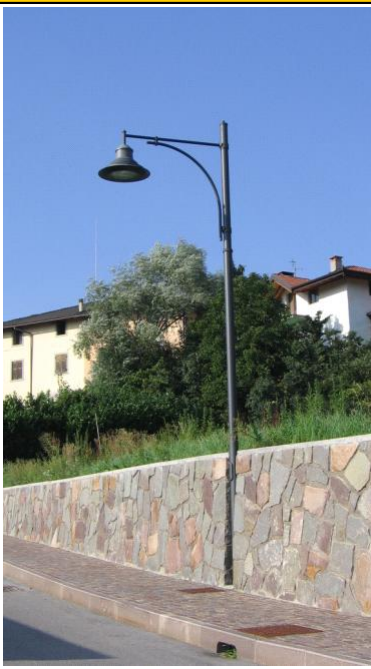
Tab. 59 – Principali caratteristiche del tratto 20: S. Agnese, via verso Barbaniga

In base alla curva fotometrica del corpo illuminante, l'apparecchio luminoso è classificato in classe A per cui è necessario eseguire le verifiche utilizzando l'Allegato A, compilato secondo le direttive della LP 16/07. Tali risultati, eseguiti anche mediante l'ausilio del software DIALUX®, sono riportati nella pagina seguente.

Dall'analisi dei risultati emerge che il coefficiente di efficienza normalizzato  $\eta$  risulta inferiore al limite di legge, mentre non è necessario il calcolo del parametro  $K_{ill}$  perché l'apparecchio è full cut off. La luminanza risulta troppo elevata.

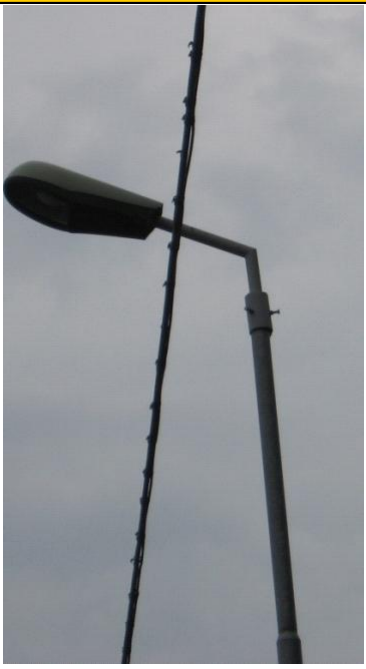
Tab. 60 – Principali caratteristiche del tratto 21: S. Agnese, via verso Mazzanigo

Il ventunesimo tratto analizzato è situato nella frazione di Santa Agnese, sulla strada verso Mazzanigo. Lungo questa via sono presenti dei punti luce del tipo testapalo con lampade ai vapori di mercurio della potenza di 125 W. Le principali caratteristiche del tratto analizzato sono riportate in tabella 60. La classe illuminotecnica ipotizzata per la carreggiata è CE5.

In base alla curva fotometrica del corpo illuminante, l'apparecchio luminoso è classificato in classe B per cui è necessario eseguire le verifiche utilizzando l'Allegato B, compilato secondo le direttive della LP 16/07. Tali risultati, eseguiti anche mediante l'ausilio del software DIALUX®, sono riportati nella pagina seguente.

Dall'analisi dei risultati emerge che il coefficiente di efficienza normalizzato  $\eta$  risulta superiore al limite di legge, così come il parametro  $K_{ill}$ . Inoltre, alcuni parametri illuminotecnici risultano anch'essi non verificati, come visibile nella tabella seguente.

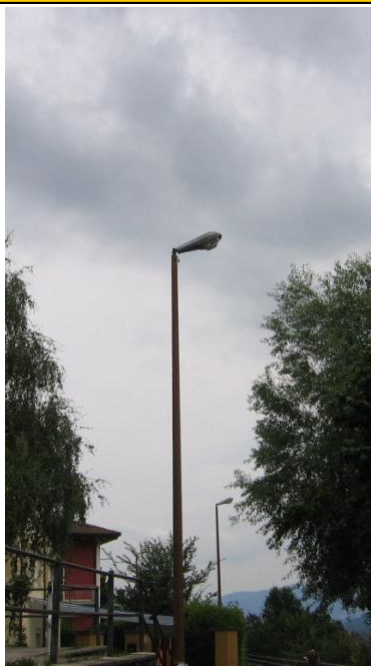
Tab. 61 – Principali caratteristiche del tratto 22: S. Agnese, cooperativa valle

In base alla curva fotometrica del corpo illuminante, l'apparecchio luminoso è classificato in classe B per cui è necessario eseguire le verifiche utilizzando l'Allegato B, compilato secondo le direttive della LP 16/07. Tali risultati, eseguiti anche mediante l'ausilio del software DIALUX®, sono riportati nella pagina seguente.

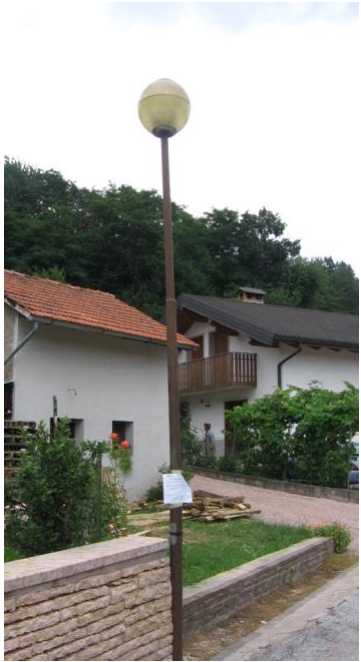
Tab. 62 – Principali caratteristiche del tratto 23: S. Agnese, cooperativa monte

In base alla curva fotometrica del corpo illuminante, l'apparecchio luminoso è classificato in classe E per cui è necessario eseguire le verifiche utilizzando l'Allegato B, compilato secondo le direttive della LP 16/07. Tali risultati, eseguiti anche mediante l'ausilio del software DIALUX®, sono riportati nella pagina seguente.

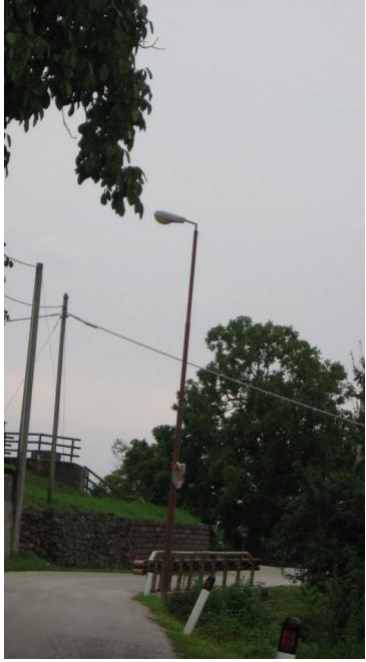
Tab. 63 – Principali caratteristiche del tratto 24: Mazzanigo

In base alla curva fotometrica del corpo illuminante, l'apparecchio luminoso è classificato in classe B per cui è necessario eseguire le verifiche utilizzando l'Allegato B, compilato secondo le direttive della LP 16/07. Tali risultati, eseguiti anche mediante l'ausilio del software DIALUX®, sono riportati nella pagina seguente.

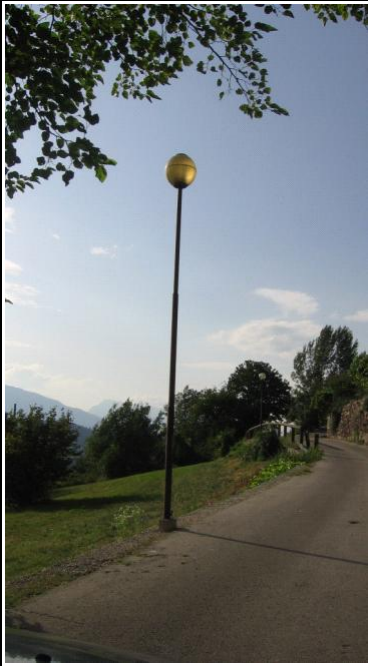
Tab. 64 – Principali caratteristiche del tratto 25: Mazzanigo, strada verso S. Colomba

In base alla curva fotometrica del corpo illuminante, l'apparecchio luminoso è classificato in classe E per cui è necessario eseguire le verifiche utilizzando l'Allegato B, compilato secondo le direttive della LP 16/07. Tali risultati, eseguiti anche mediante l'ausilio del software DIALUX®, sono riportati nella pagina seguente.

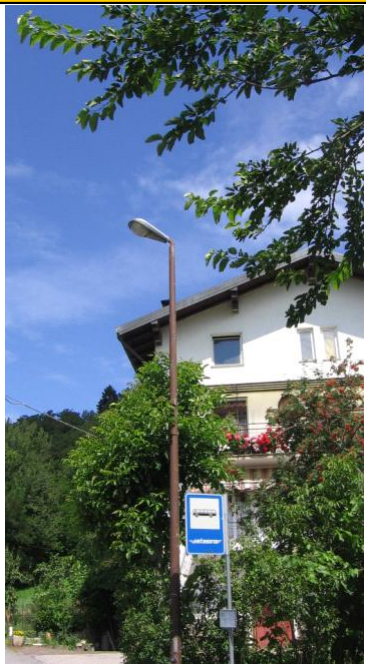
Tab. 65 – Principali caratteristiche del tratto 26: Penedallo

In base alla curva fotometrica del corpo illuminante, l'apparecchio luminoso è classificato in classe B per cui è necessario eseguire le verifiche utilizzando l'Allegato B, compilato secondo le direttive della LP 16/07. Tali risultati, eseguiti anche mediante l'ausilio del software DIALUX®, sono riportati nella pagina seguente.

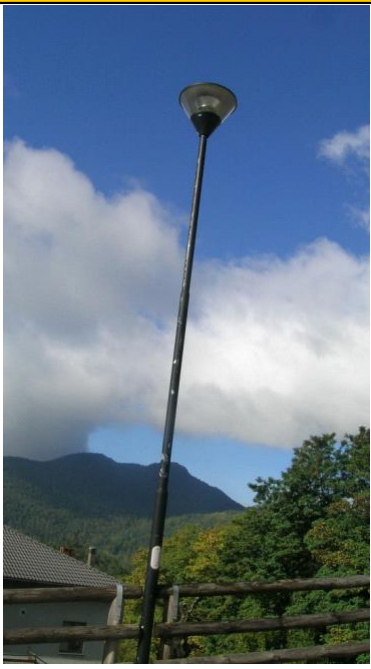
Tab. 66 – Principali caratteristiche del tratto 27: Barbaniga

In base alla curva fotometrica del corpo illuminante, l'apparecchio luminoso è classificato in classe C per cui è necessario eseguire le verifiche utilizzando l'Allegato B, compilato secondo le direttive della LP 16/07. Tali risultati, eseguiti anche mediante l'ausilio del software DIALUX®, sono riportati nella pagina seguente.

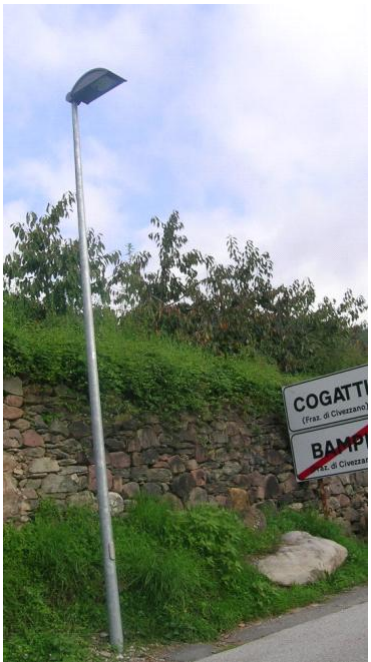
Tab. 68 – Principali caratteristiche del tratto 29: Bampi, verso Cogatti

In base alla curva fotometrica del corpo illuminante, l'apparecchio luminoso è classificato in classe A per cui è necessario eseguire le verifiche utilizzando l'Allegato A, compilato secondo le direttive della LP 16/07. Tali risultati, eseguiti anche mediante l'ausilio del software DIALUX®, sono riportati nella pagina seguente.

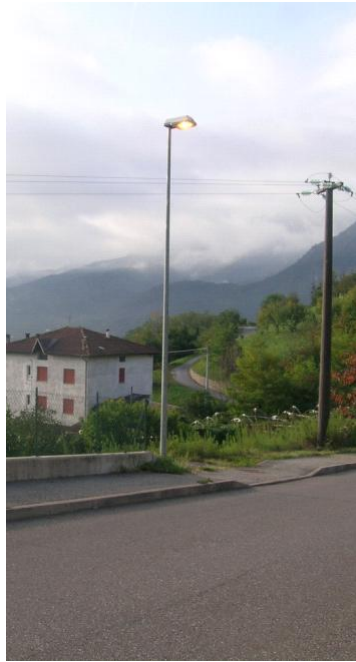
Tab. 69 – Principali caratteristiche del tratto 30: Torchio, verso Cogatti

In base alla curva fotometrica del corpo illuminante, l'apparecchio luminoso è classificato in classe A per cui è necessario eseguire le verifiche utilizzando l'Allegato A, compilato secondo le direttive della LP 16/07. Tali risultati, eseguiti anche mediante l'ausilio del software DIALUX®, sono riportati nella pagina seguente.

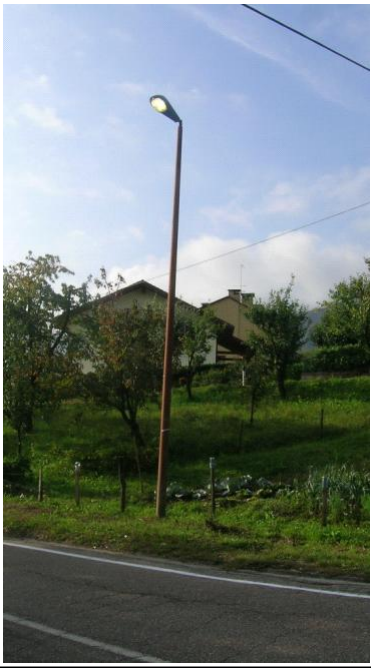
Tab. 70 – Principali caratteristiche del tratto 31: Torchio, verso Roverè

In base alla curva fotometrica del corpo illuminante, l'apparecchio luminoso è classificato in classe B per cui è necessario eseguire le verifiche utilizzando l'Allegato B, compilato secondo le direttive della LP 16/07. Tali risultati, eseguiti anche mediante l'ausilio del software DIALUX®, sono riportati nella pagina seguente.

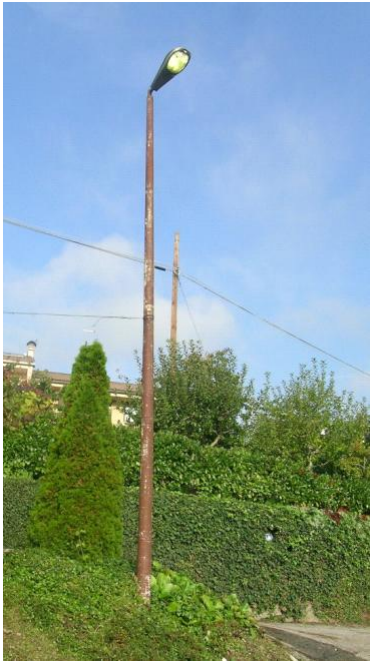
Tab. 71 – Principali caratteristiche del tratto 32: Torchio, verso Fornace

In base alla curva fotometrica del corpo illuminante, l'apparecchio luminoso è classificato in classe B per cui è necessario eseguire le verifiche utilizzando l'Allegato B, compilato secondo le direttive della LP 16/07. Tali risultati, eseguiti anche mediante l'ausilio del software DIALUX®, sono riportati nella pagina seguente.

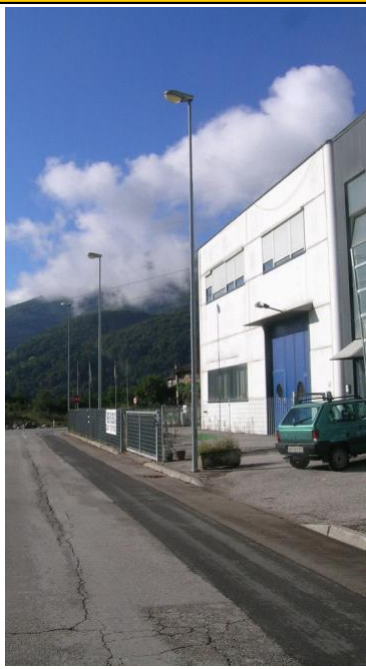
Tab. 72 – Principali caratteristiche del tratto 33: località Campagnale

In base alla curva fotometrica del corpo illuminante, l'apparecchio luminoso è classificato in classe B per cui è necessario eseguire le verifiche utilizzando l'Allegato B, compilato secondo le direttive della LP 16/07. Tali risultati, eseguiti anche mediante l'ausilio del software DIALUX®, sono riportati nella pagina seguente.

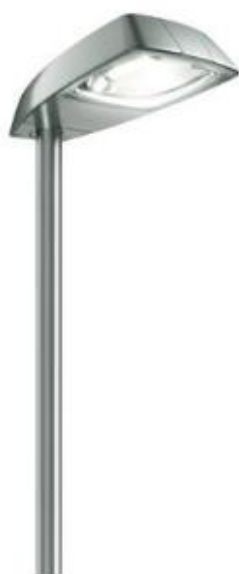
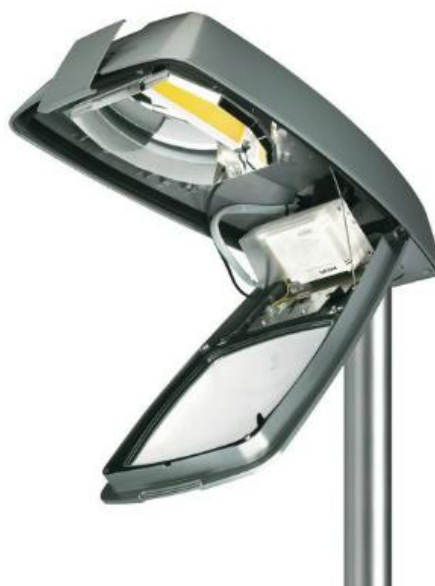
Fig. 43 – Corpo illuminante a LED proposto in alcuni tratti e relative curve fotometriche

In aggiunta, si è previsto di dotare ogni corpo illuminante di regolatore di flusso, in modo da poter modulare il flusso luminoso (e regolare di conseguenza l'energia assorbita) in funzione di specifici orari, scelti in base al maggior o minor traffico veicolare sulla sede stradale secondo il profilo seguente.

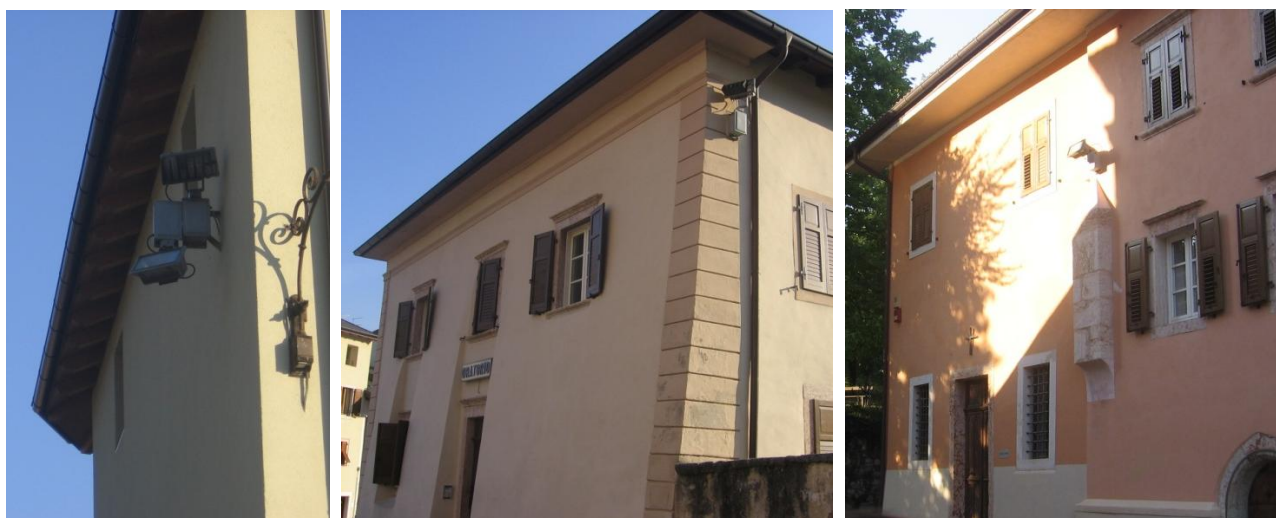
Fig. 53 – Fari ai vapori di sodio della potenza di 250 W montati su 3 diversi edifici presenti nelle vicinanze della chiesa.

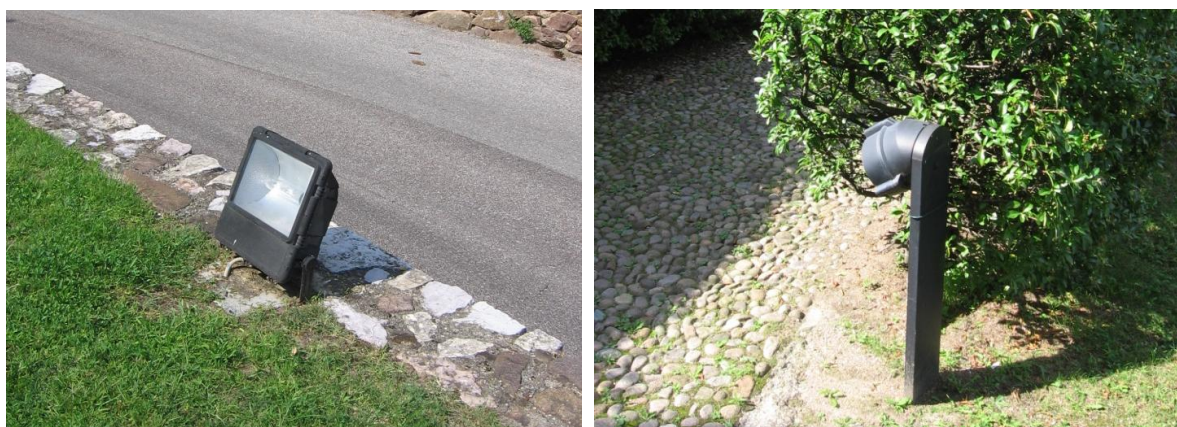
Fig. 55 – Tipologie di corpi illuminanti installati in prossimità del municipio: fari ai vapori di mercurio della potenza di 400 W (a sinistra) e corpi illuminanti da arredo ai vapori di mercurio della potenza di 70 W (a destra).

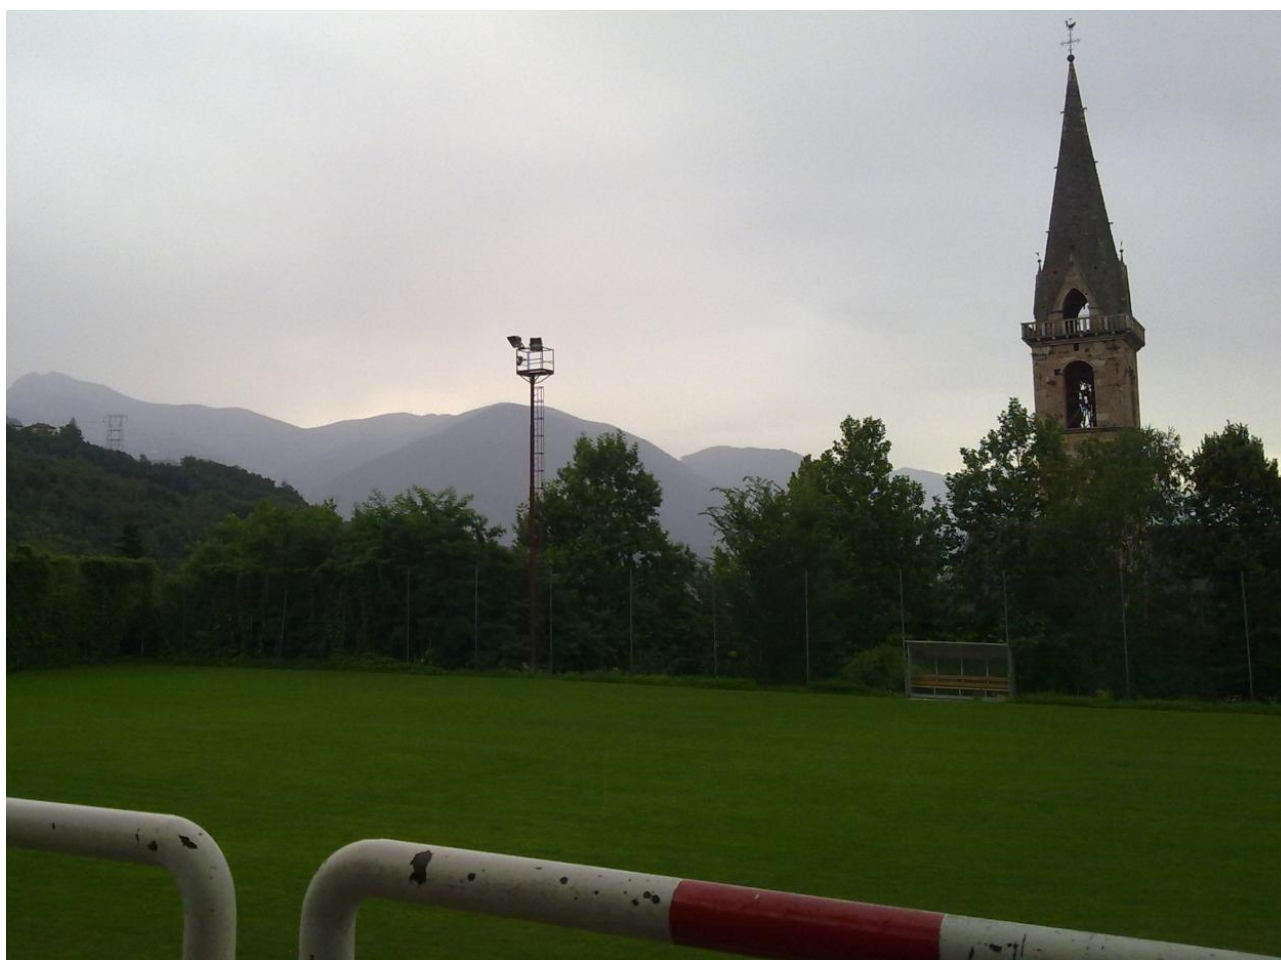
Fig. 56 – Vista del campo sportivo e di uno dei punti luce utilizzati per la sua illuminazione.

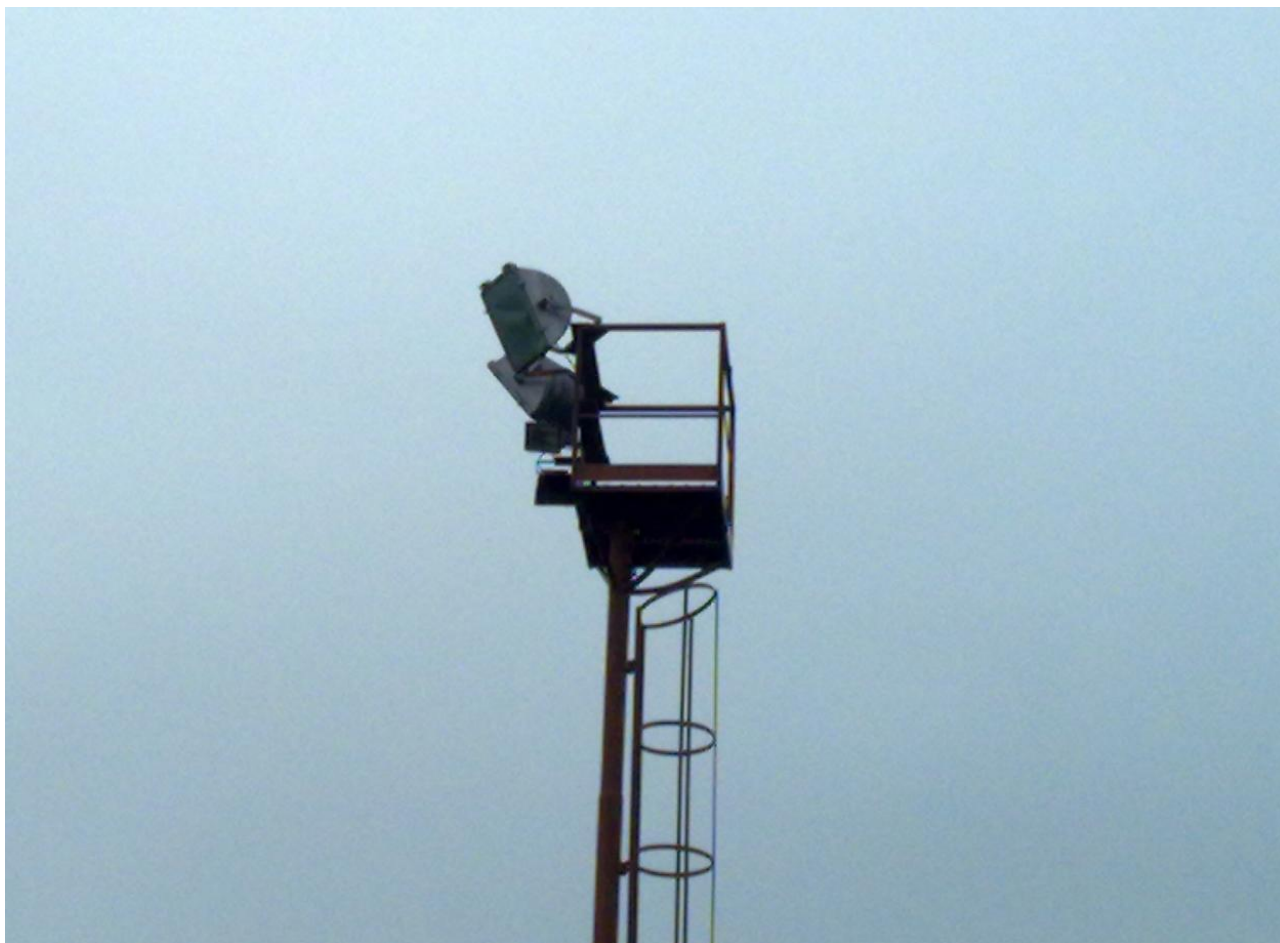
Fig. 57 – Tipologie di corpi illuminanti utilizzati per l'illuminazione del campo sportivo: fari agli ioduri metallici di potenza pari a 400 W e di potenza pari a 2.000 W.

Per quanto riguarda invece l'illuminazione dei campi sportivi, è necessario intervenire modificando anche in questo caso l'orientazione dei fari, in modo da garantire il rispetto dei limiti imposti dalla normativa vigente e che riguardano l'indice di illuminazione dispersa  $K_{ILL}$ . Tuttavia, la variazione dell'inclinazione dei proiettori potrebbe non garantire l'uniformità del flusso luminoso sulla superficie del campo di gioco, cosa che attualmente avviene sia per il campo sportivo di Civezzano che per quello di S.Agnese. Qualora l'uniformità dell'illuminazione e quindi il comfort degli atleti e degli spettatori non venga garantito, è necessario rivedere l'intero impianto, presumibilmente mediante l'aggiunta di altri punti luce lungo il perimetro del campo sportivo.

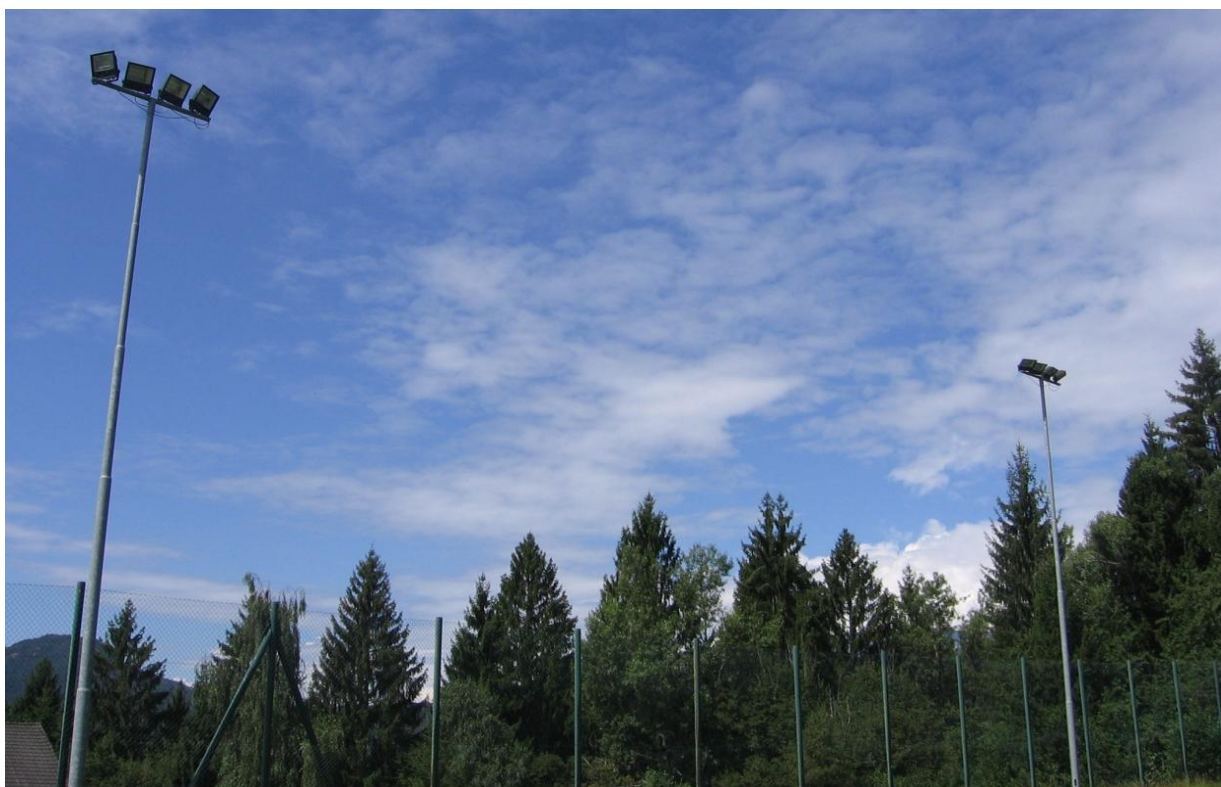
Fig. 59 – Punti luce con 4 fari agli ioduri metallici di potenza pari a 400 W, installati al campo sportivo di S.Agnese.

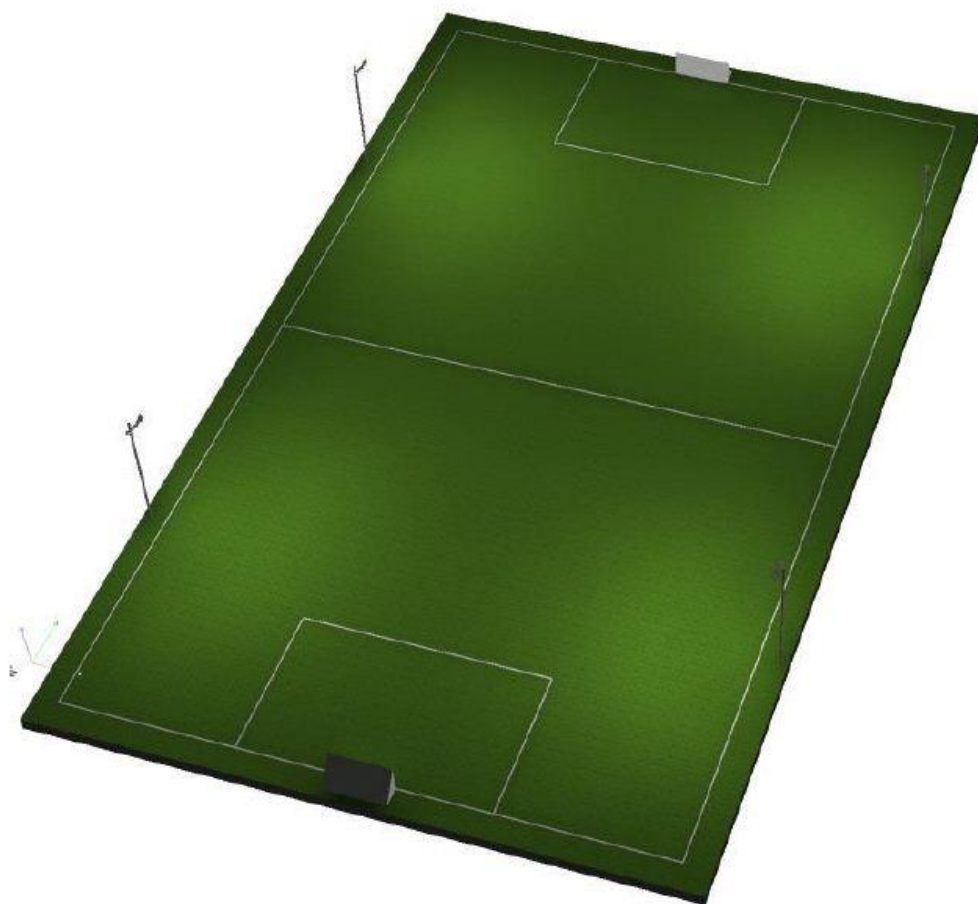
Fig. 60 – Rendering tridimensionale del campo sportivo di S.Agnese.

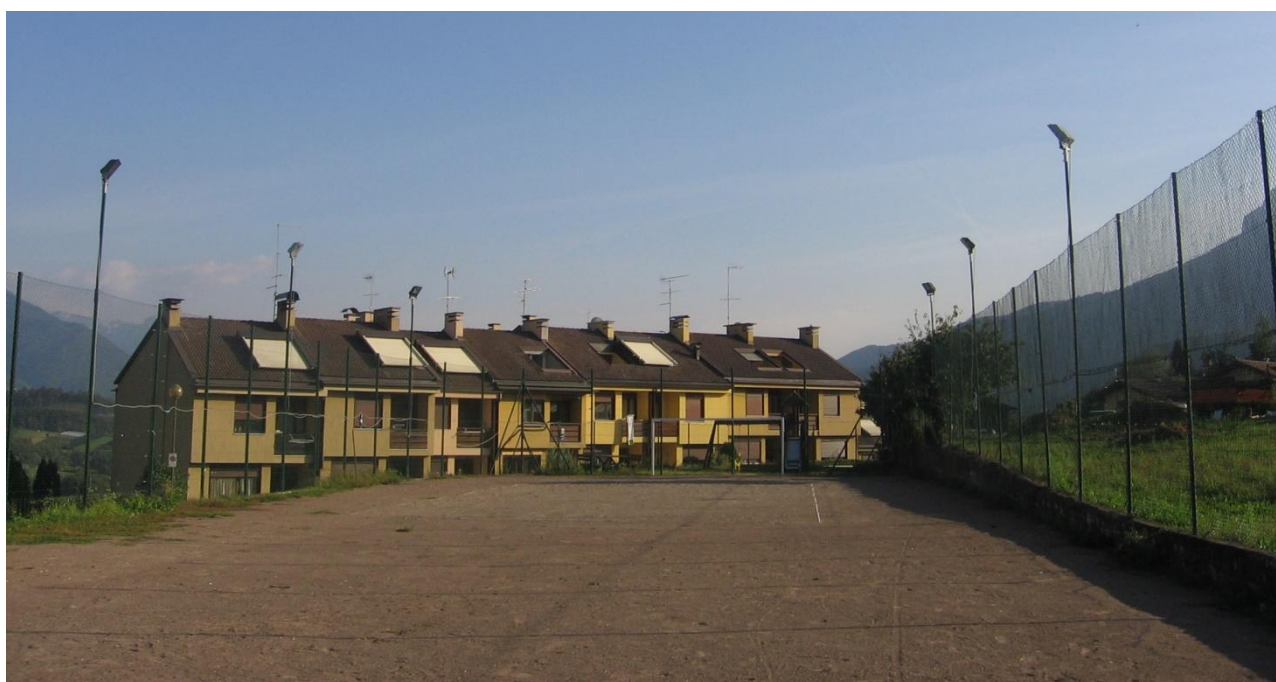
Fig. 62 – Punti luce con installato 1 faro agli ioduri metallici di potenza pari a 400 W ciascuno, presenti al campo sportivo di Torchio.

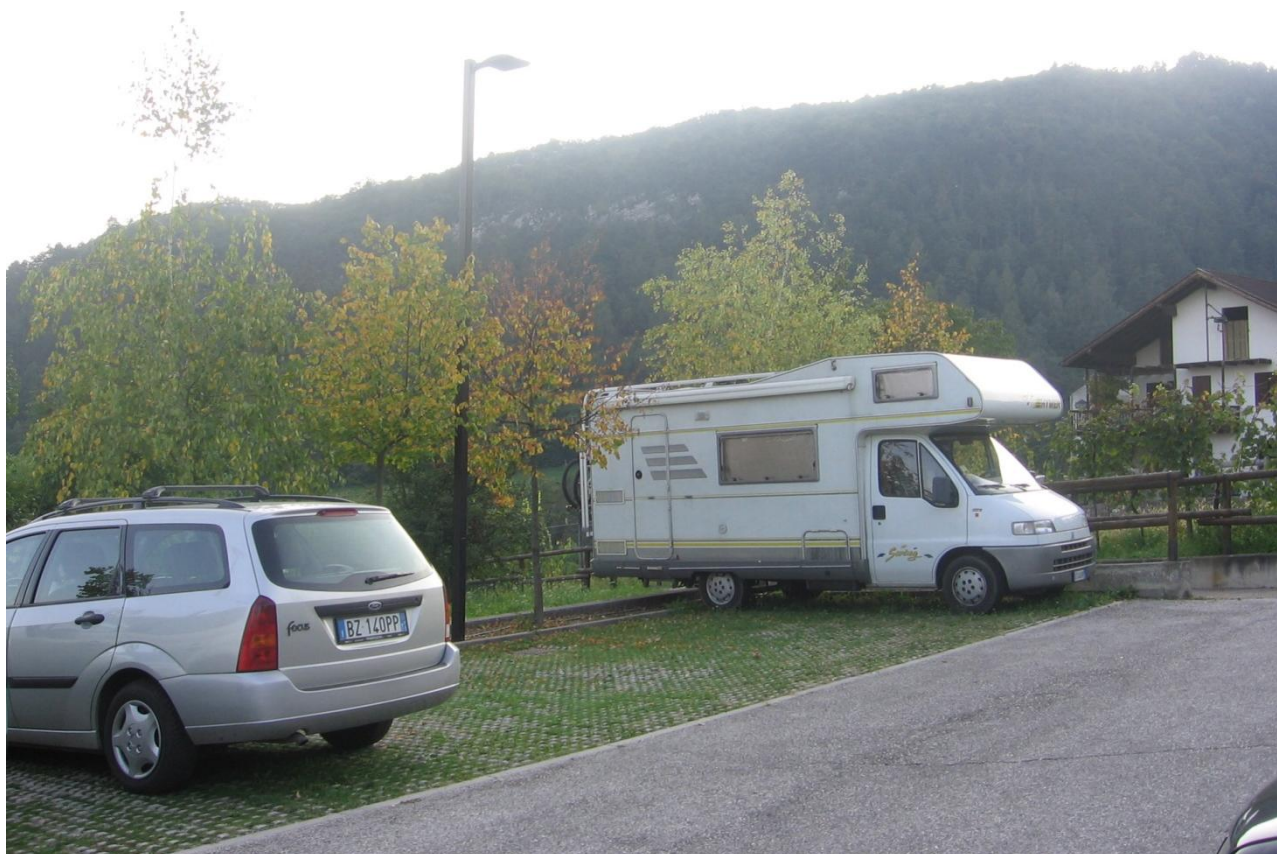
*Fig. 65 – Fari a LED della potenza di 60 W per l'illuminazione del parcheggio nella frazione di Orzano.*

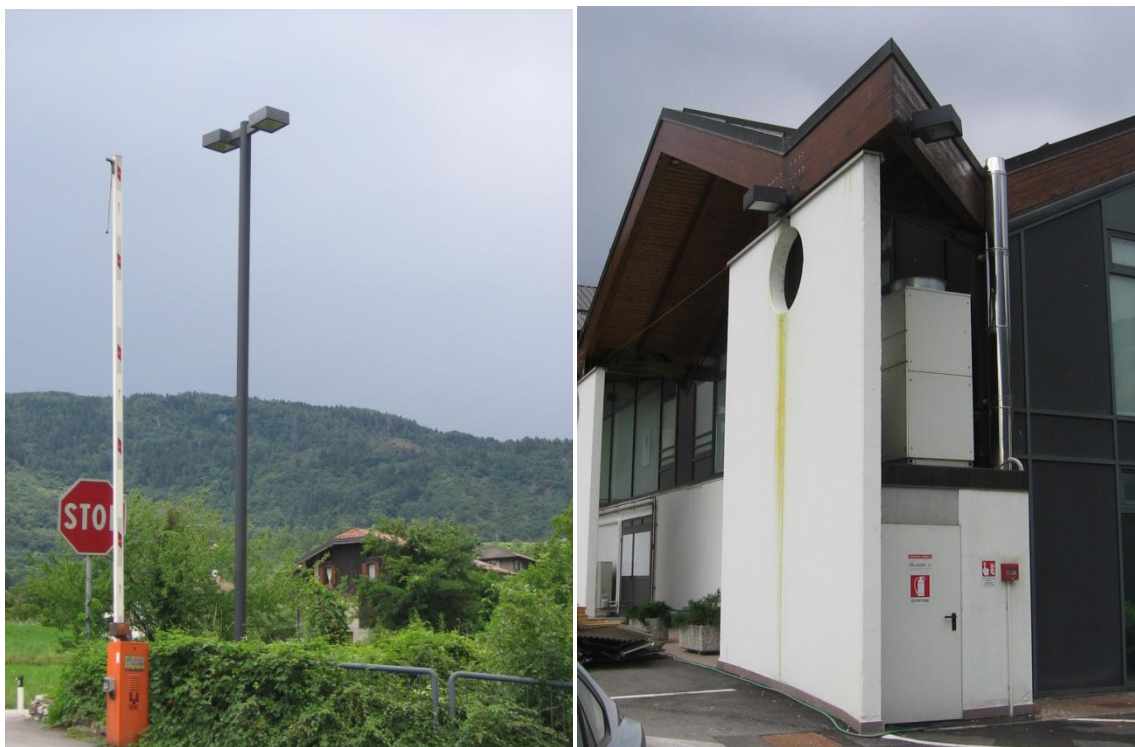
Fig. 67 – Corpi illuminanti installati all'esterno del centro commerciale: lampade su palo e a muro

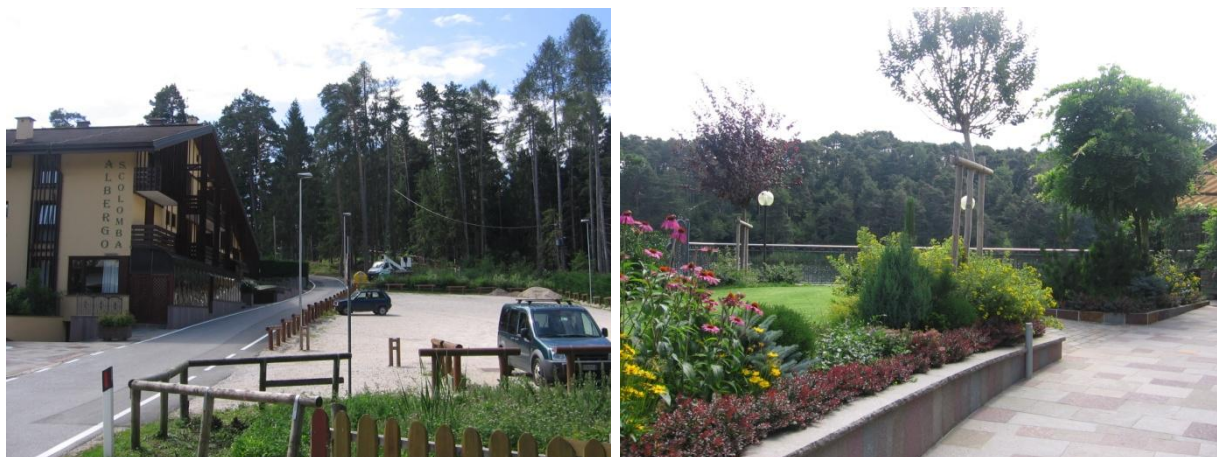
Fig. 68 – Corpi illuminanti del tipo testapalo e a globo (classe E) installati presso l'Hotel S. Colomba

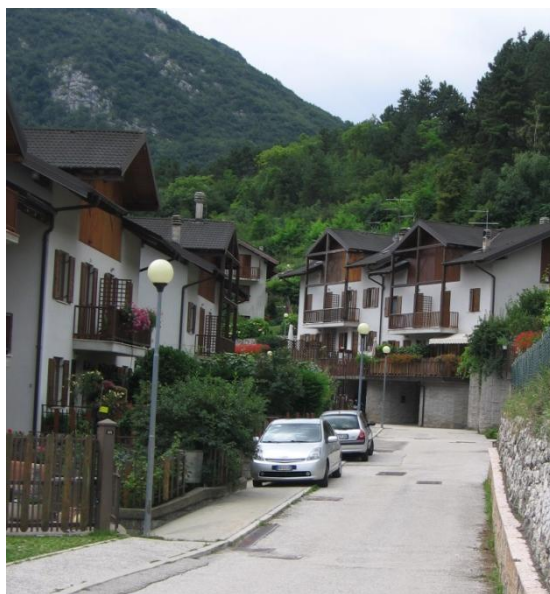
Fig. 69 – Corpi illuminanti del tipo a sfera in vicinanza di Via Sabbionare.

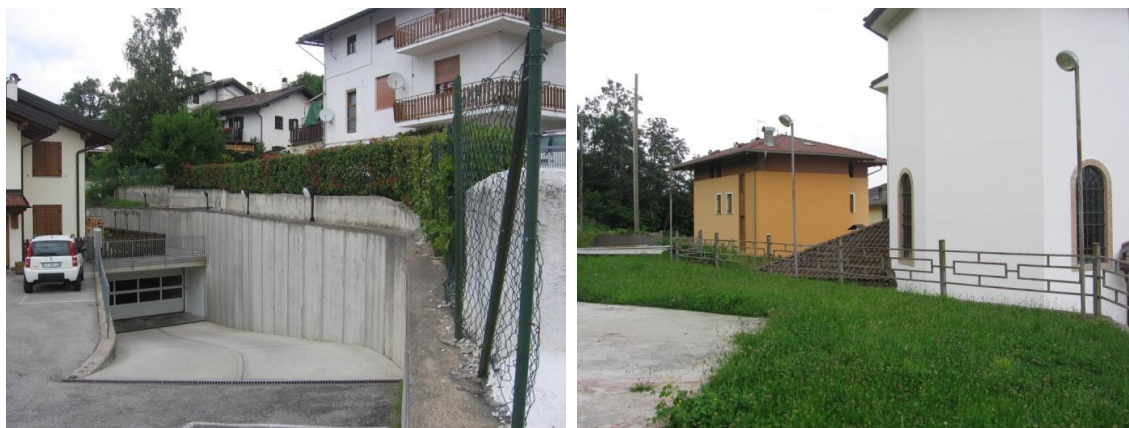
*Fig. 70 – Punti luce privati a Sant'Agnese*

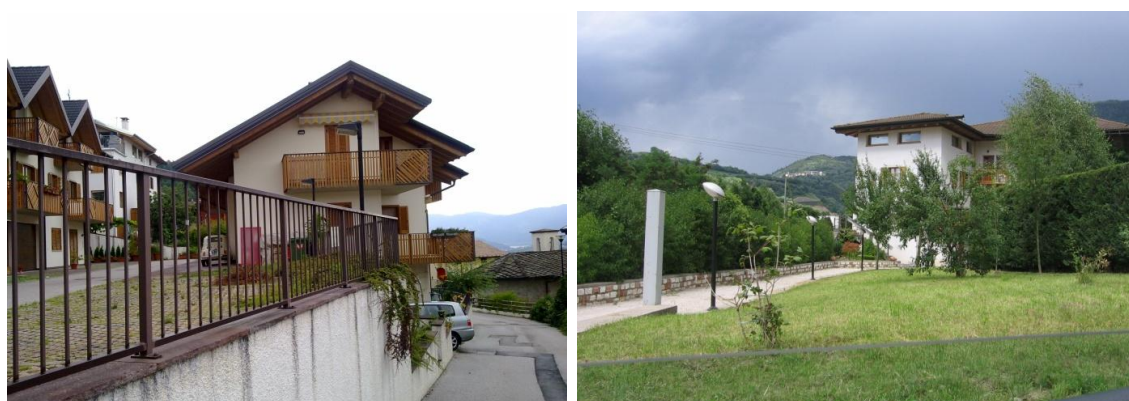
*Fig. 71 – Punti luce privati a Barbaniga e in loc. Campagnale*

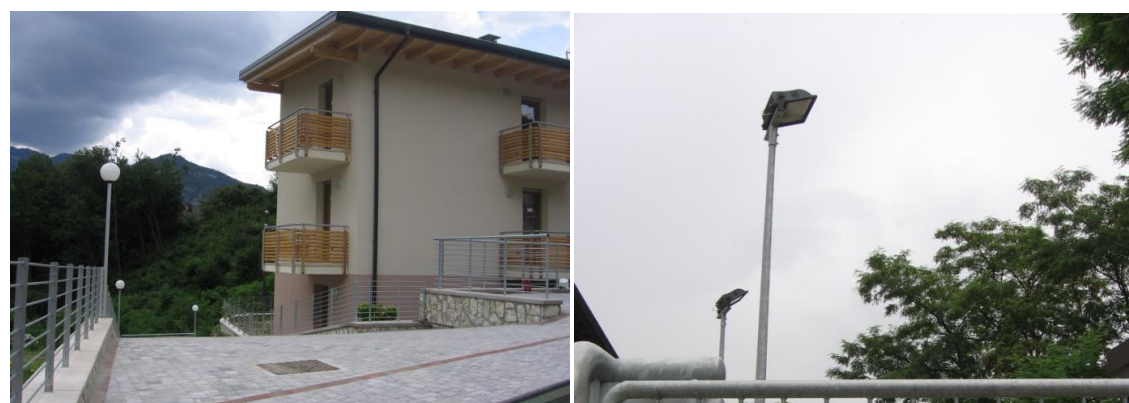
*Fig. 71 – Punti luce privati a Bampi e fari presso la bocciofila di Civezzano*
