Comune di Civezzano

PIANO DI INTERVENTO PER LA RIDUZIONE DELL'INQUINAMENTO LUMINOSO COMUNALE

T.E.E. - E.S.Co.

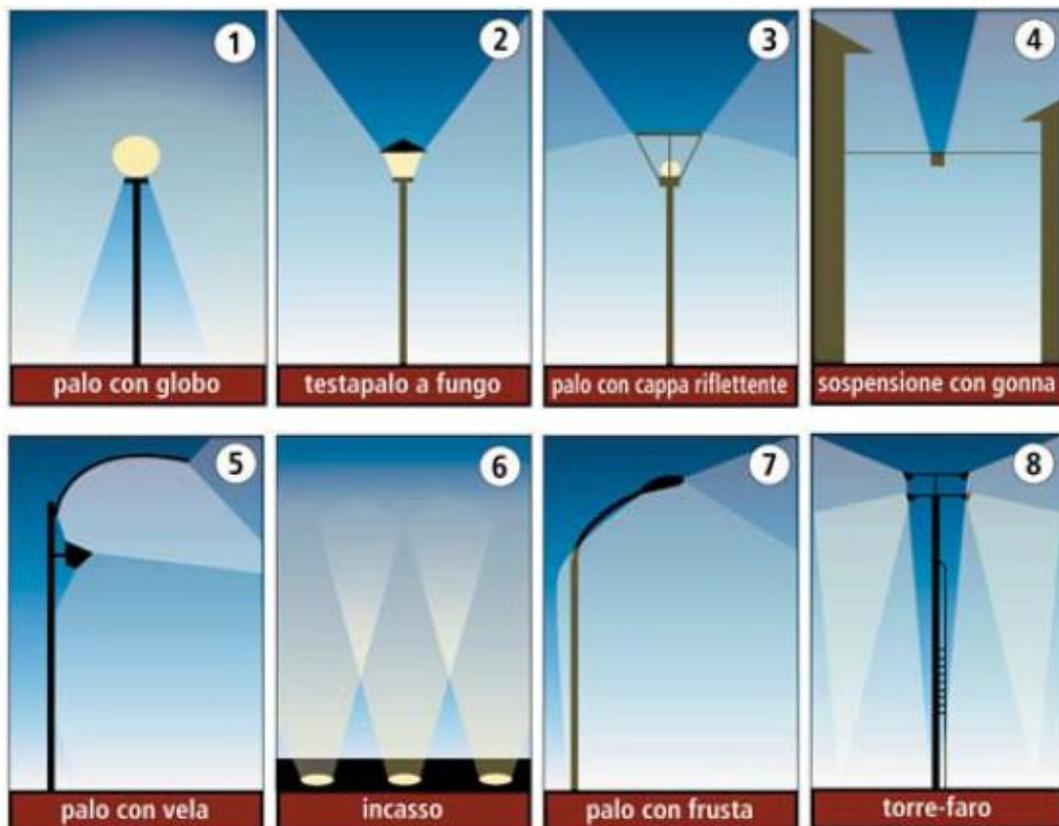
Fig.4 - Tipi di installazione non conformi alla L.P. 16/07. Alcune tipologie sono tollerate solo se il flusso luminoso sopra l'orizzonte non è superiore al 30% del totale e previa verifica dell'Allegato B del piano d'attuazione della Legge Provinciale

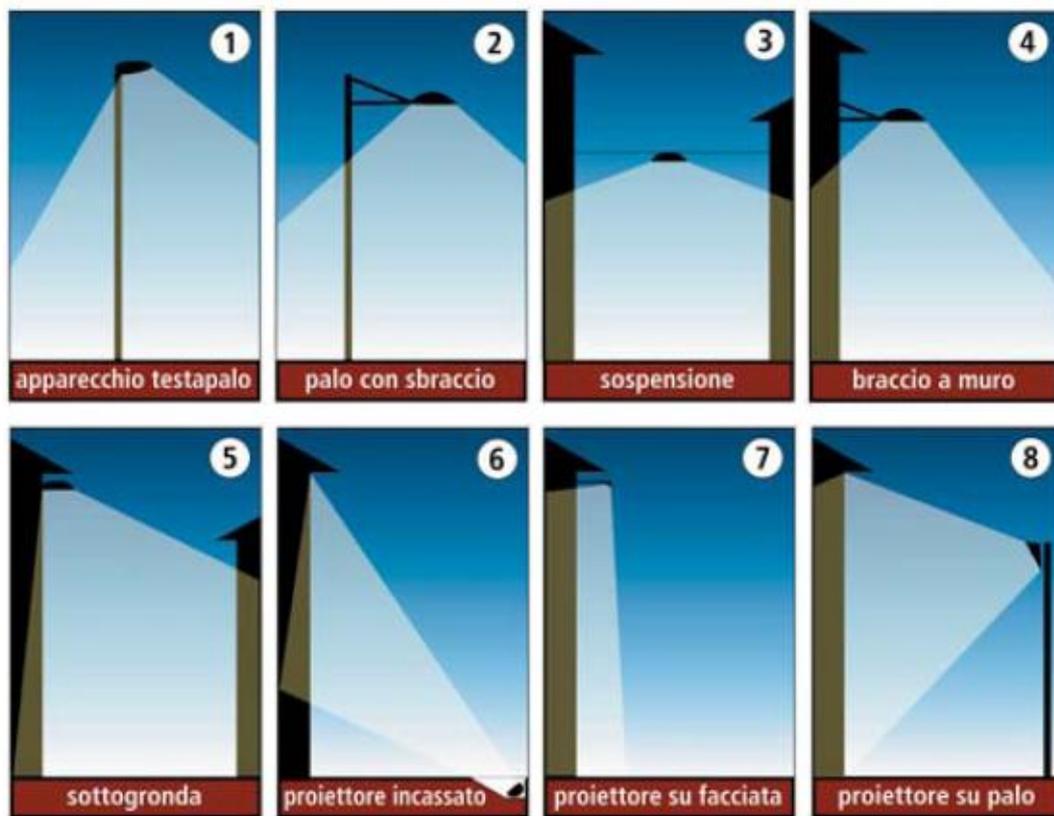
Fig.5 - Tipi di installazione conformi alla L.P. 16/07 previa verifica mediante l'Allegato A – Soluzione conforme.
I casi 6 - 8 sono ammessi solo per edifici storici e monumenti, mantenendo i fasci luminosi all'interno della sagoma da illuminare e con luminanze medie all'interno dei limiti di legge

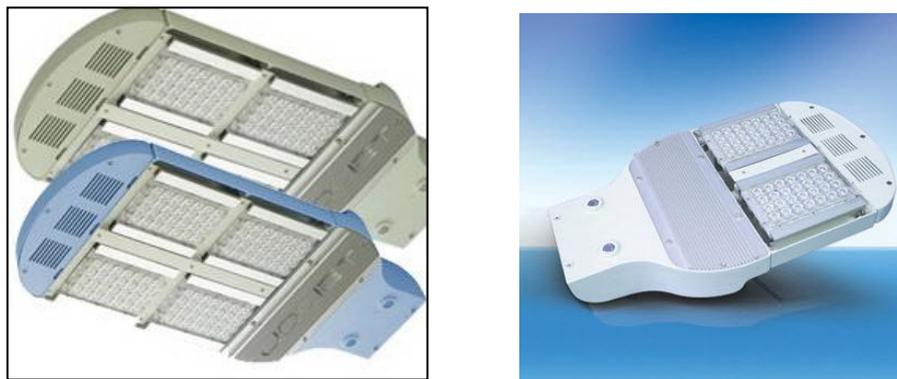
Fig. 7 - I LED sono montati con orientamenti differenti, così da ottenere un'illuminazione omogenea sul piano stradale.

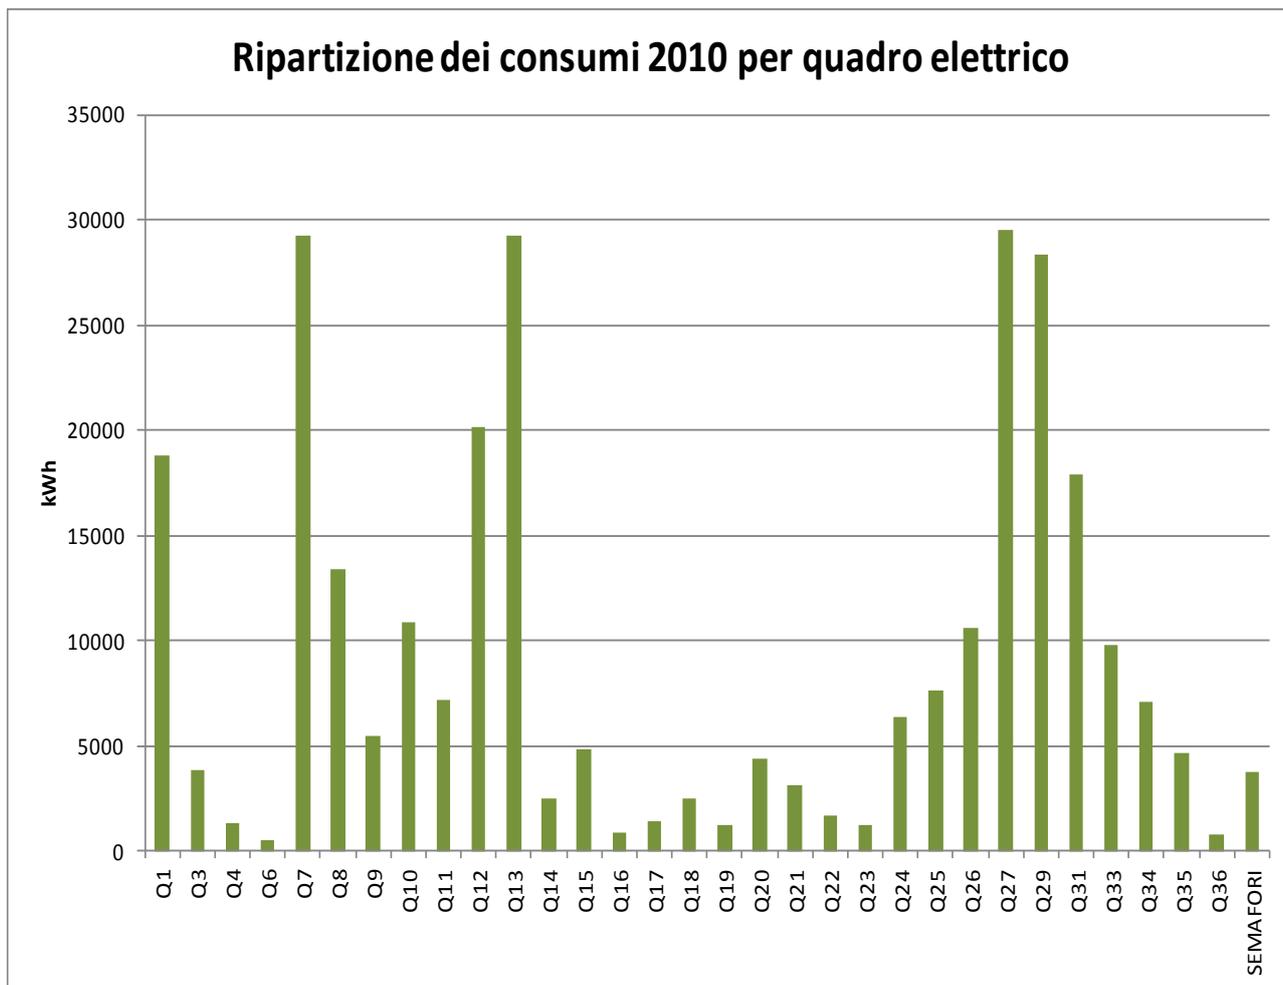
Grafico 1 – Riepilogo Suddivisione dei consumi elettrici del 2010 all'interno dei 31 quadri analizzati

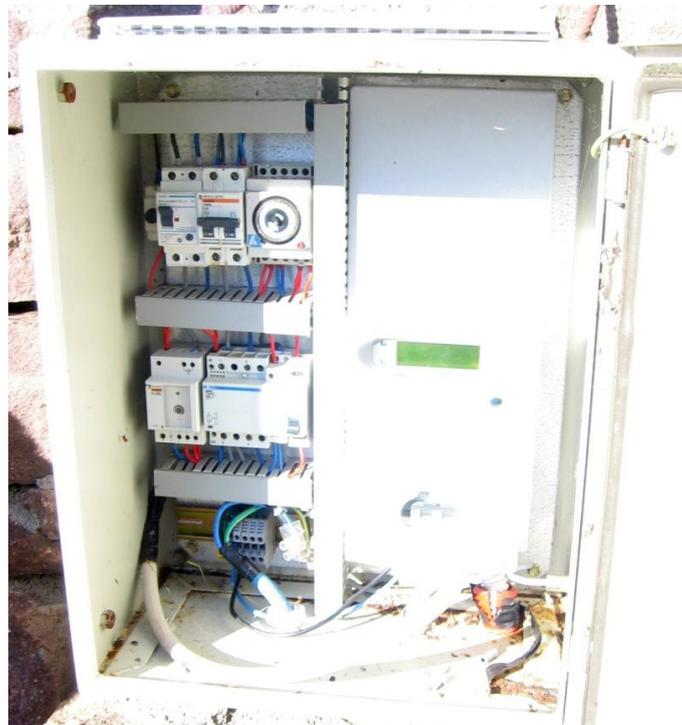
Le misure effettuate hanno permesso di verificare il rispetto di tutte le normative vigenti. La caduta di tensione nel punto più distante è stata misurata nell'1,3%, la corrente di dispersione si è rivelata praticamente trascurabile mentre la resistenza di terra di 419 Ω , anch'essa misurata nel punto più distante, risulta inferiore ai 1666 Ω imposti come limite.

Fig. 9 – Il quadro a servizio della frazione Canova

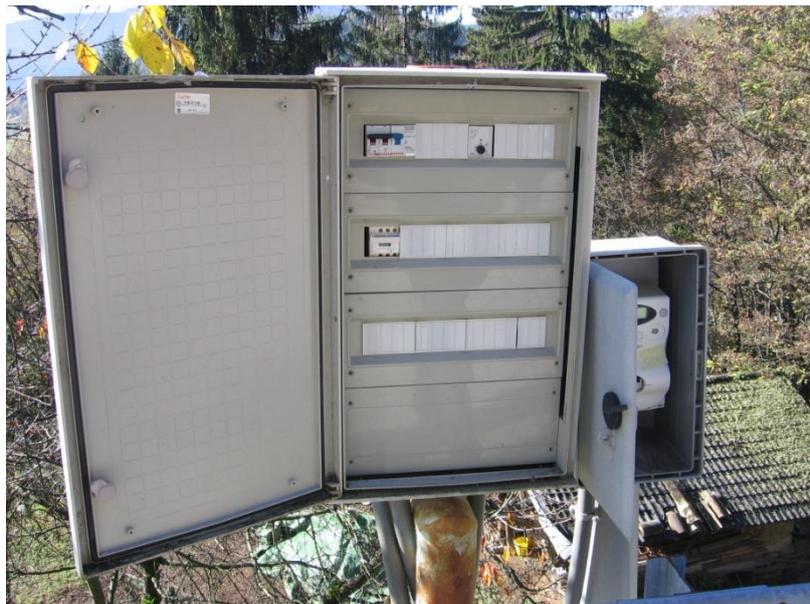
In località Molino del Masetto è presente un quadro elettrico con struttura in materiale plastico che alimenta 2 punti luce che illuminano il tratto di strada in corrispondenza delle abitazioni che costituiscono la frazione. L'impianto presenta doppio isolamento in tutti i suoi componenti, quindi non è necessaria la presenza di un impianto di terra. Il controllo di accensione e spegnimento è affidato ad un sensore crepuscolare; sono presenti gli interruttori differenziale e magnetotermico a protezione da contatti e sovracorrenti. Data la breve distanza tra punto di consegna e punto più sfavorito la caduta di tensione così come la corrente di dispersione risultano trascurabili. Si evidenzia la mancanza dei dati di targa.

Fig. 10 – Il quadro montato in frazione Molino del Masetto

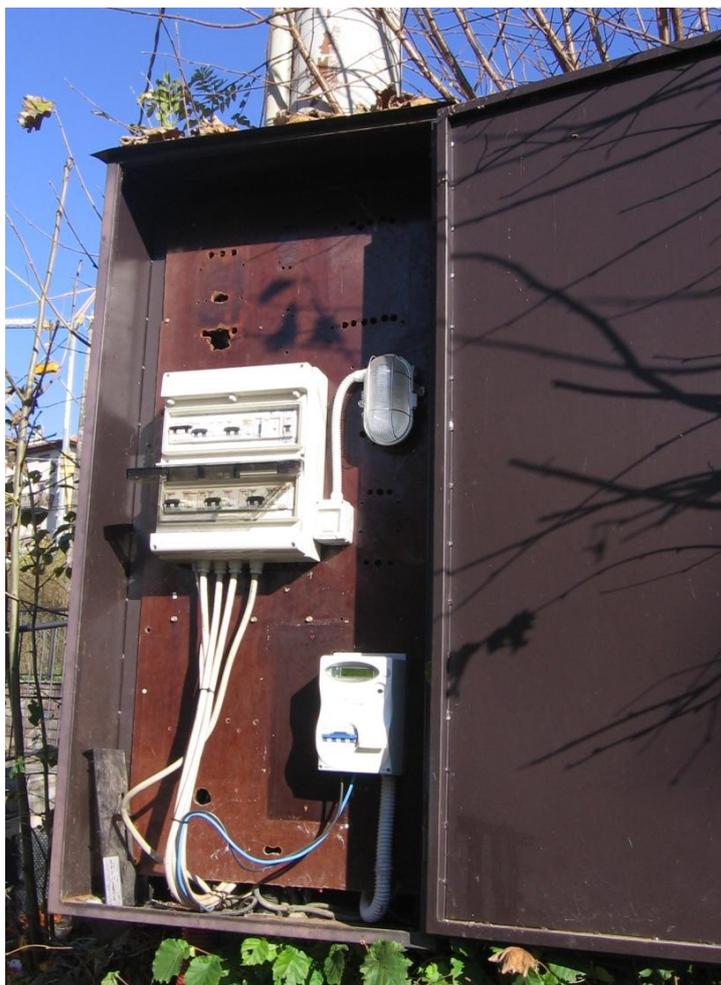
La tensione misurata sul quadro con l'impianto in funzione è risultata pari a 213,5 V, quella sul punto luce più distante, circa 430 m, pari a 207 V. La caduta di tensione è pari a 6,5 V ovvero al 3%, scostamento sotto il limite massimo consigliato dalla norma CEI 64.8. La misura della resistenza di terra, misurata in prossimità del quadro, ha fornito un valore di 54 Ω , in accordo con le normative vigenti.

Fig. 12 – Il quadro installato in frazione S. Agnese

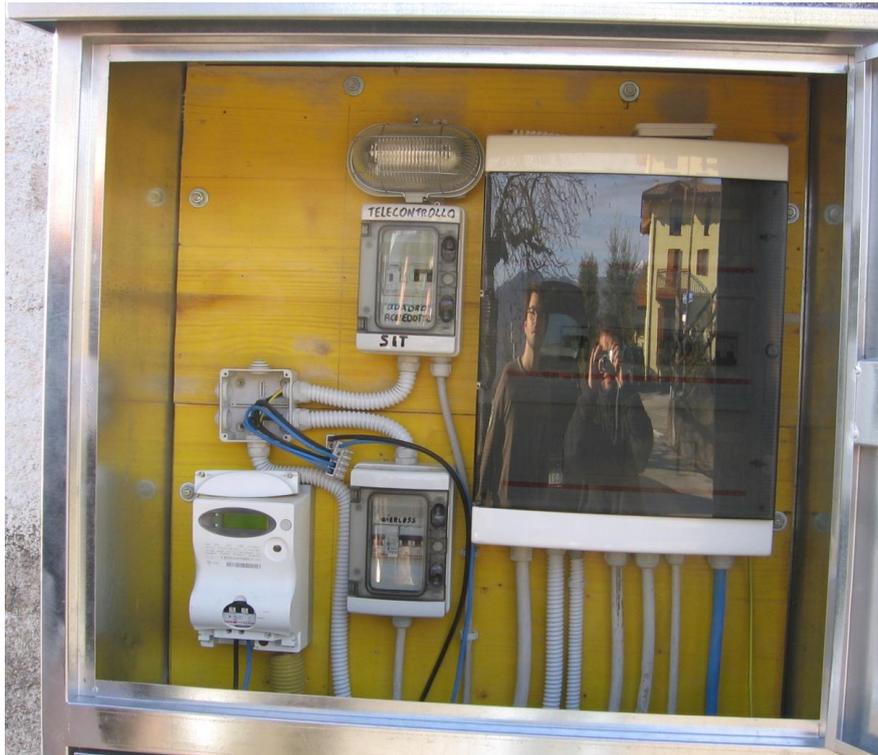
Il controllo di accensione e spegnimento avviene secondo le modalità già viste per i precedenti quadri sulla base dei dati forniti da un orologio ed un sensore crepuscolare. La protezione da contatti, dispersioni e sovracorrenti è assicurata da interruttori magnetotermici e differenziali; la misura delle correnti di dispersione ha comunque evidenziato un sufficiente stato di conservazione di conduttori. Ciò è anche rispecchiato dalla caduta di tensione rilevata nel punto più sfavorito, distante circa 350m dal quadro, corrispondente a circa il 3,5%.

Fig. 13 – Il quadro installato sulla cabina di trasformazione a Mazzanigo

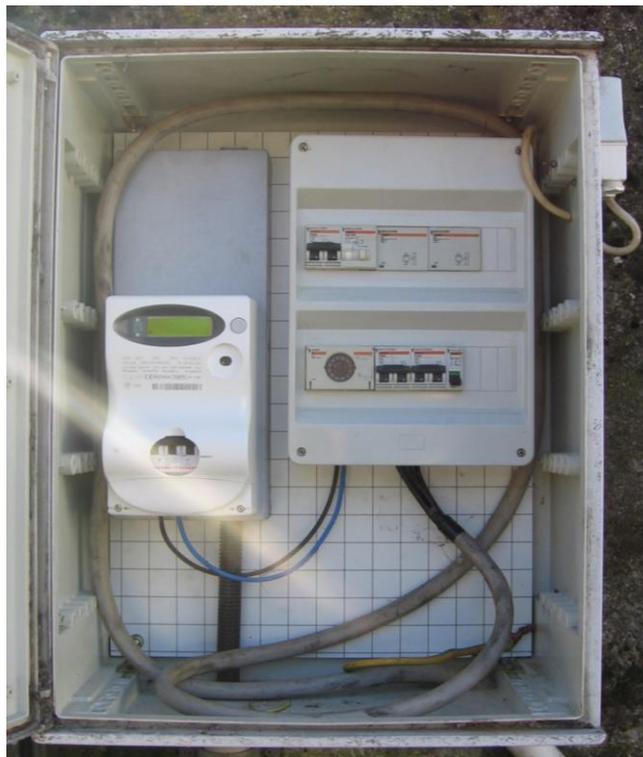
Un interruttore differenziale ed un magnetotermico garantiscono le adeguate protezioni di sicurezza dell'impianto. La dispersione di corrente lungo la linea risulta ridotta ed anche la caduta di tensione nel punto più sfavorito risulta essere ben al di sotto del limite del 5% prescritto dalla norma CEI 64.8. La misura della resistenza di terra, effettuata connettendo i morsetti al connettore presente all'interno del quadro, ha restituito un valore inferiore ai 10 Ω . Come per i precedenti quadri elettrici si evidenzia la mancanza dei dati di targa.

Fig. 21 – Il quadro dell'impianto di illuminazione pubblica in loc. Campagnale

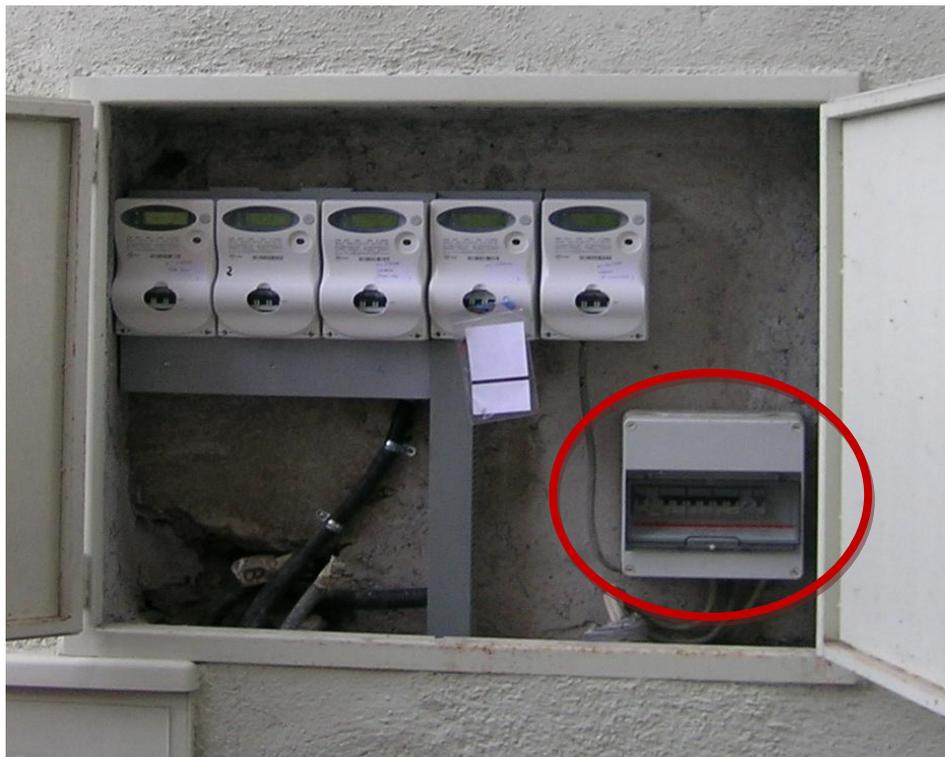
L'impianto di illuminazione consiste in tre soli punti luce, le cui accensioni e spegnimenti sono comandati da un sensore crepuscolare. L'impianto monta quali dispositivi di protezione un interruttore differenziale ed uno magnetotermico.

Fig. 22 – Il quadro dell'impianto di illuminazione pubblica di Barisei

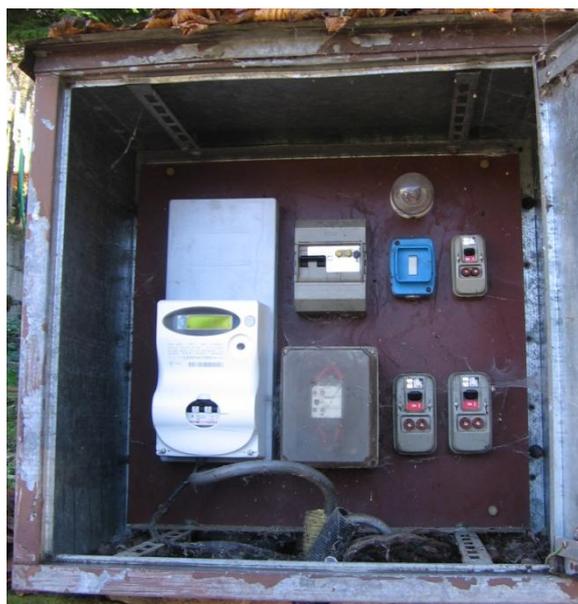
Nelle frazione di Slacche il quadro, con fornitura monofase e potenza contrattuale di 3,0 kW, è posizionato su un palo in cemento della rete di distribuzione dell'energia elettrica. L'armadio è in struttura metallica e la sua massa è elettricamente connessa a terra.

Fig. 25 – Il quadro installato in località Slacche

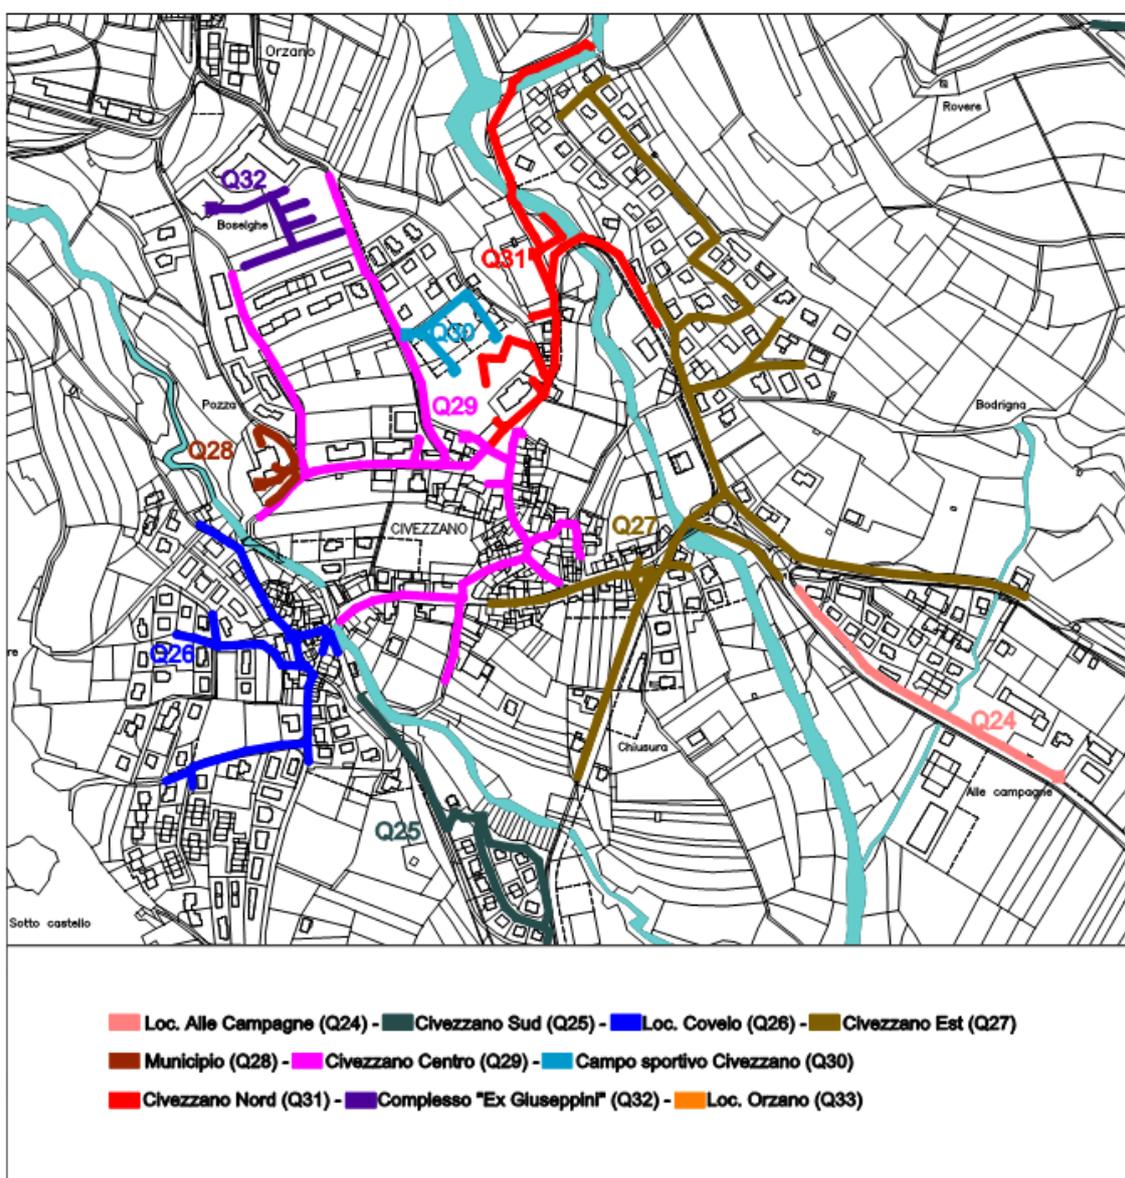
Fig. 27 – Individuazione dei quattro quadri elettrici a servizio di Civezzano e dei tratti di impianto serviti da ciascuno.

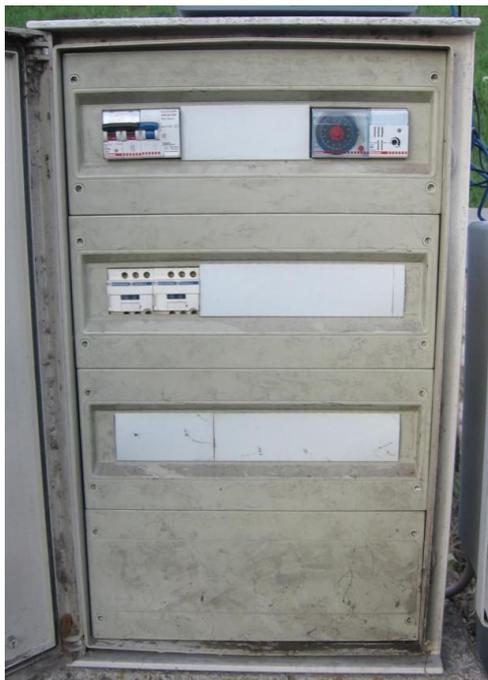
Non si evidenziano particolari criticità nella struttura e nello stato di conservazione del quadro, se non la mancanza dei dati di targa.

Fig. 28 – Il quadro installato in località alle Campagne

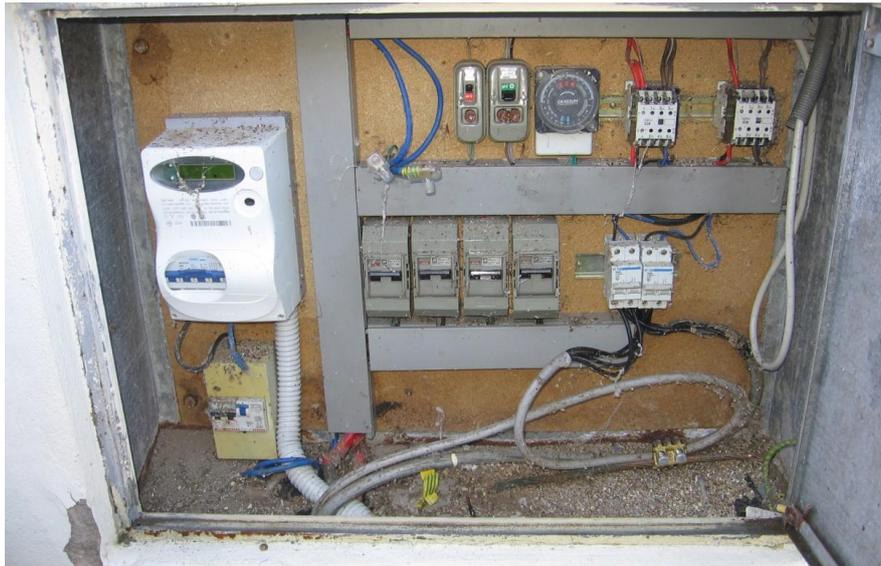
I colori dei conduttori non rispettano le normative vigenti e non sono esposti i dati di targa del quadro stesso.

Fig. 33 – Il quadro Q31 – Civezzano nord

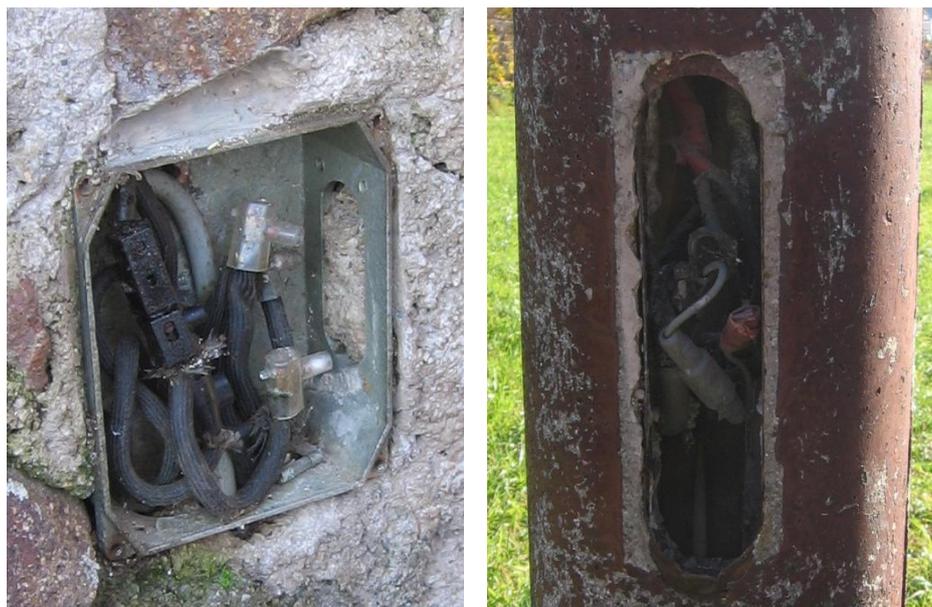
Si fa notare come non tutti i componenti dell'impianto offrano adeguato grado di protezione dagli agenti esterni, come ad esempio le scatole di derivazione a servizio dei punti luce durante il sopralluogo presentavano infiltrazioni d'acqua e non offrivamo adeguato isolamento delle parti conduttrici.

Fig. 35 – Particolare di derivazioni per l'alimentazione di punti luce

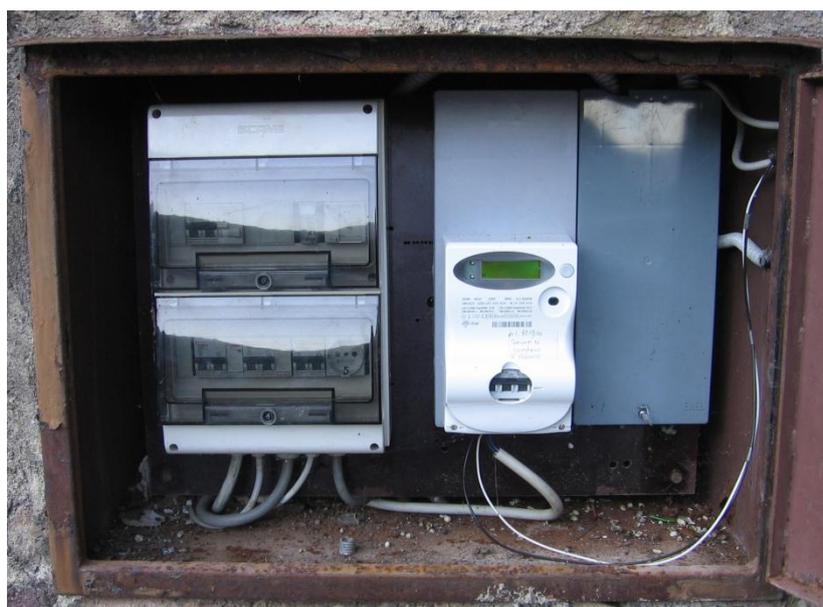
Fig. 37 – Il quadro a servizio della frazione di Magnago. In colore bianco e nero si possono notare i cavi sopra citati

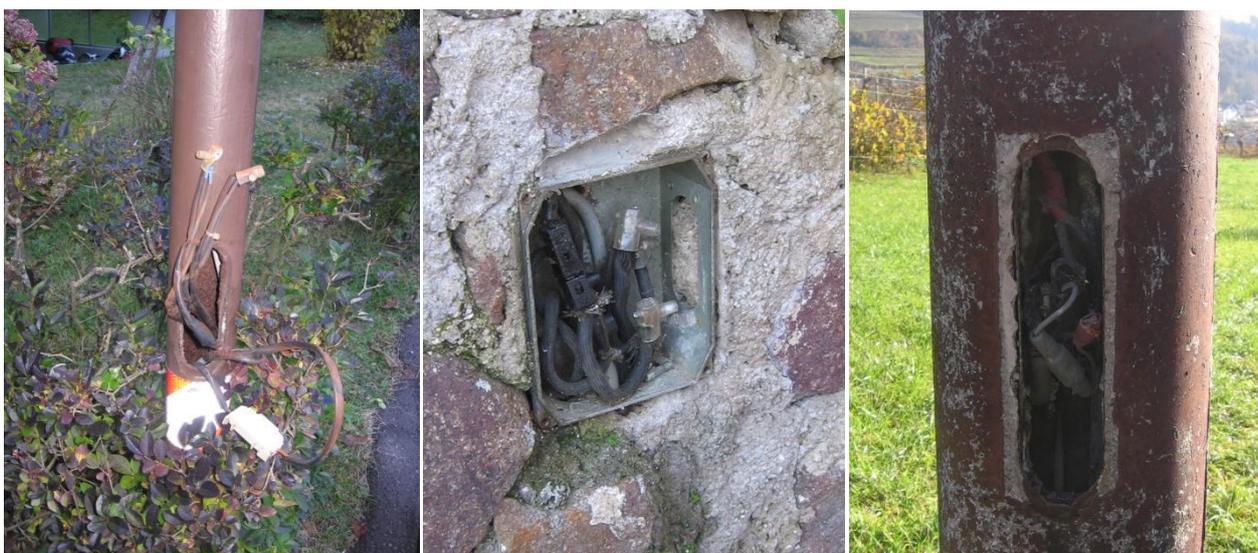
Fig. 38 – Situazioni critiche individuate per lo stato di conservazione dei collegamenti elettrici

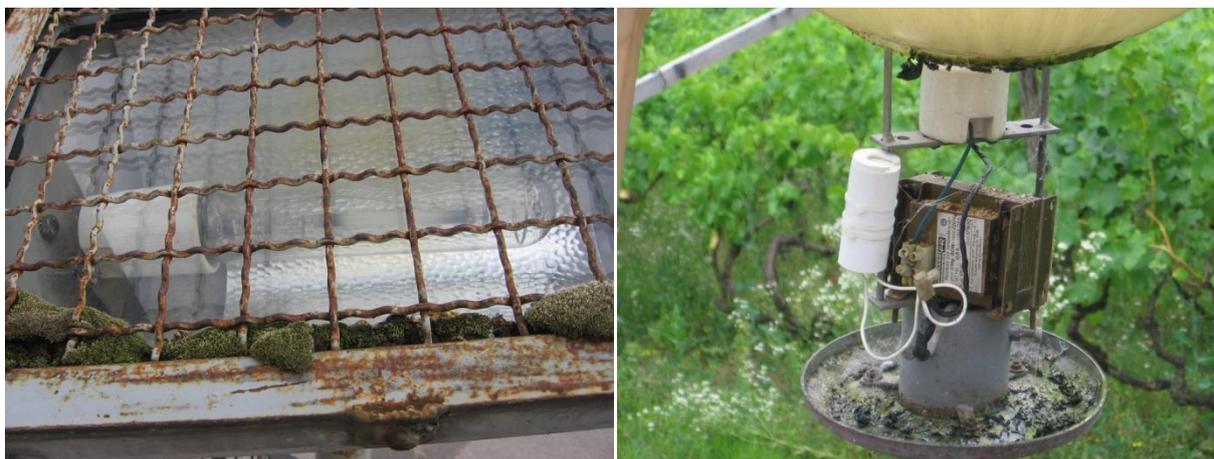
Fig. 39 – Situazioni critiche individuate per lo stato di protezione dei corpi illuminanti

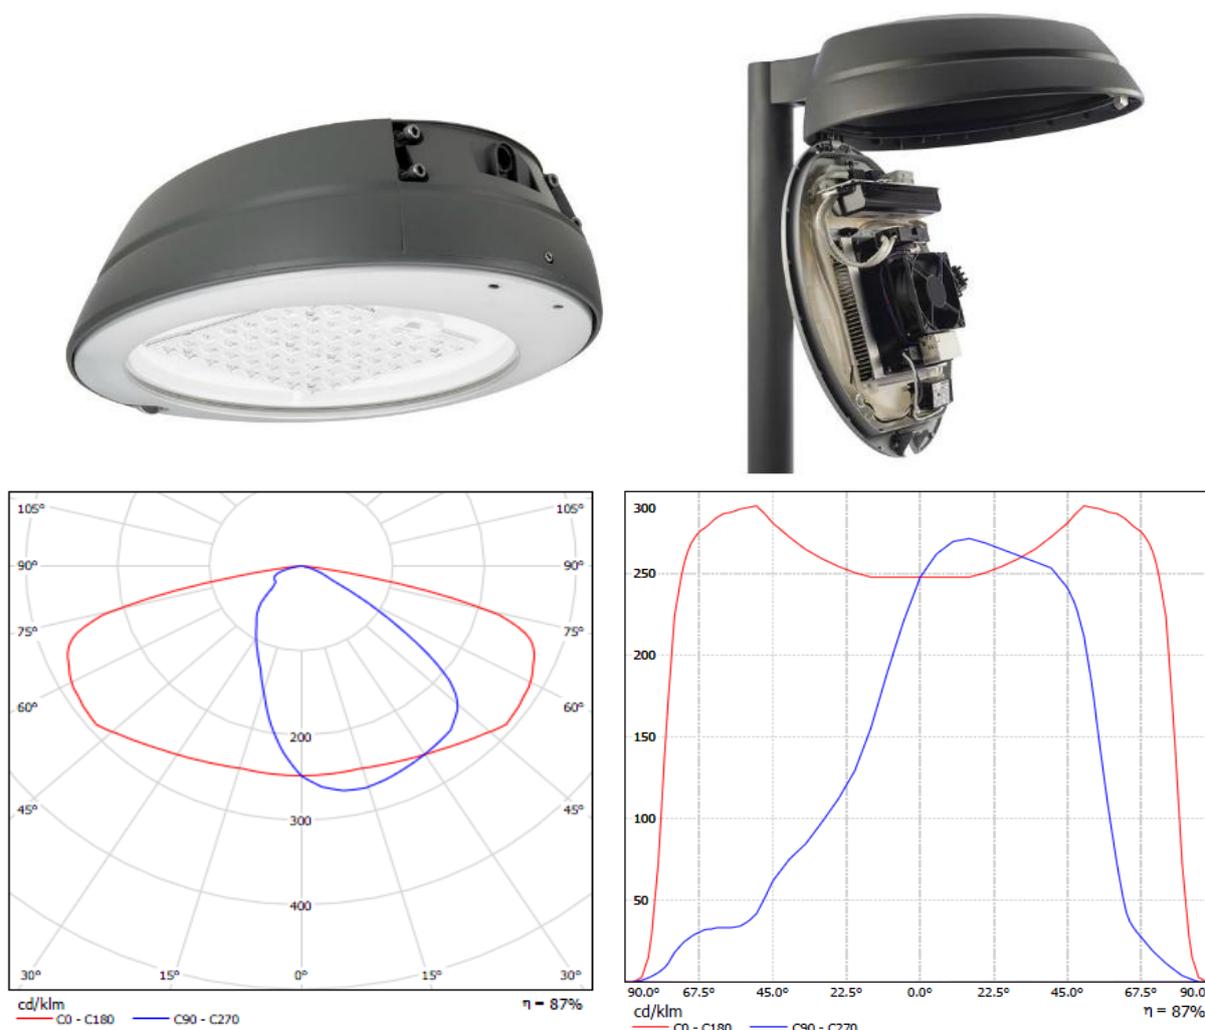
Fig. 42 – Corpo illuminante a LED proposto in alcuni tratti e relative curve fotometriche

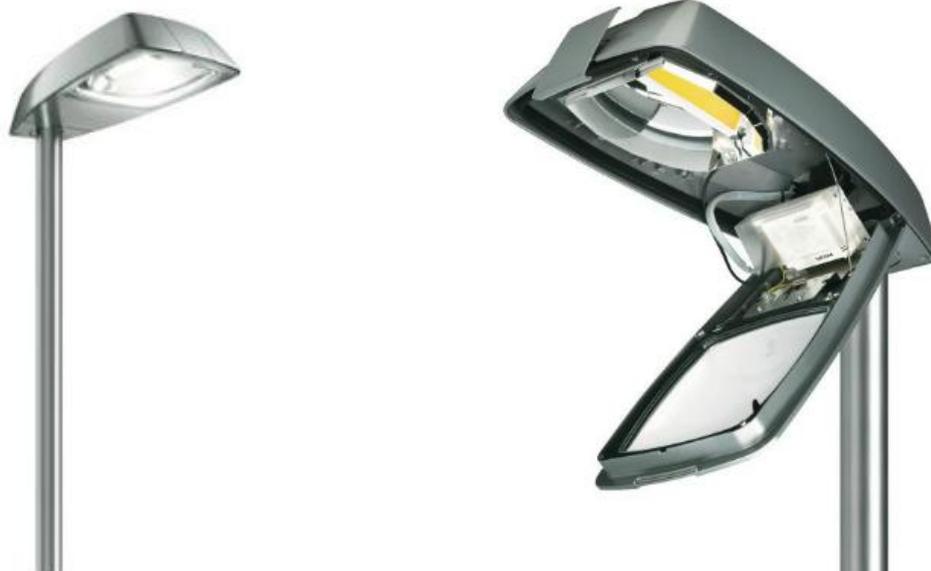
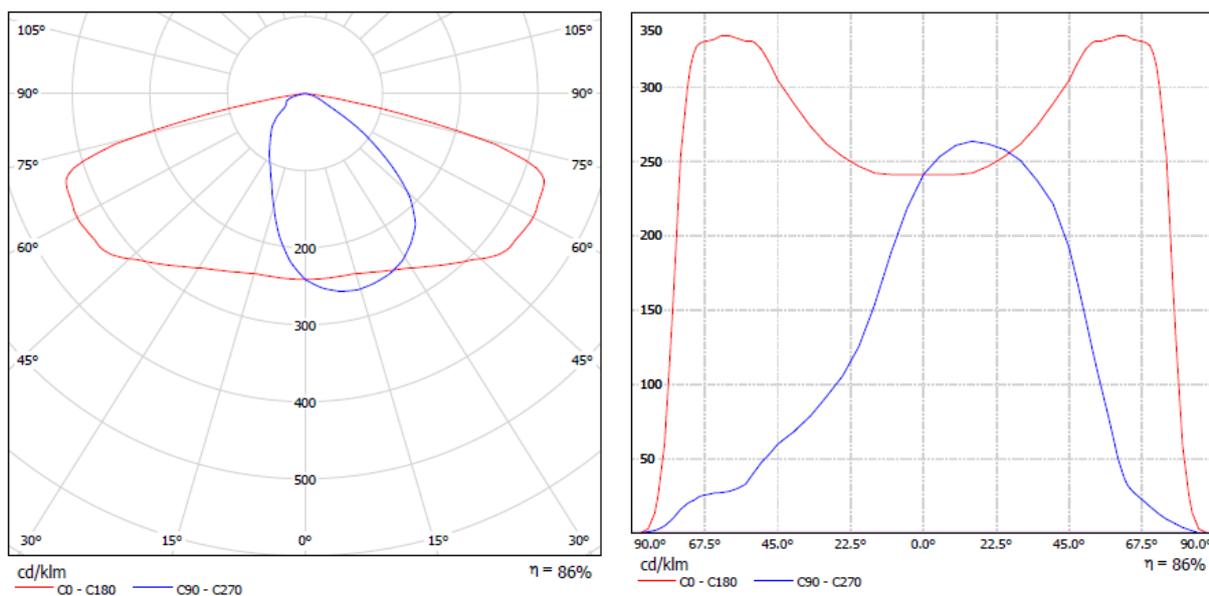
Fig. 43 – Corpo illuminante a LED proposto in alcuni tratti e relative curve fotometriche

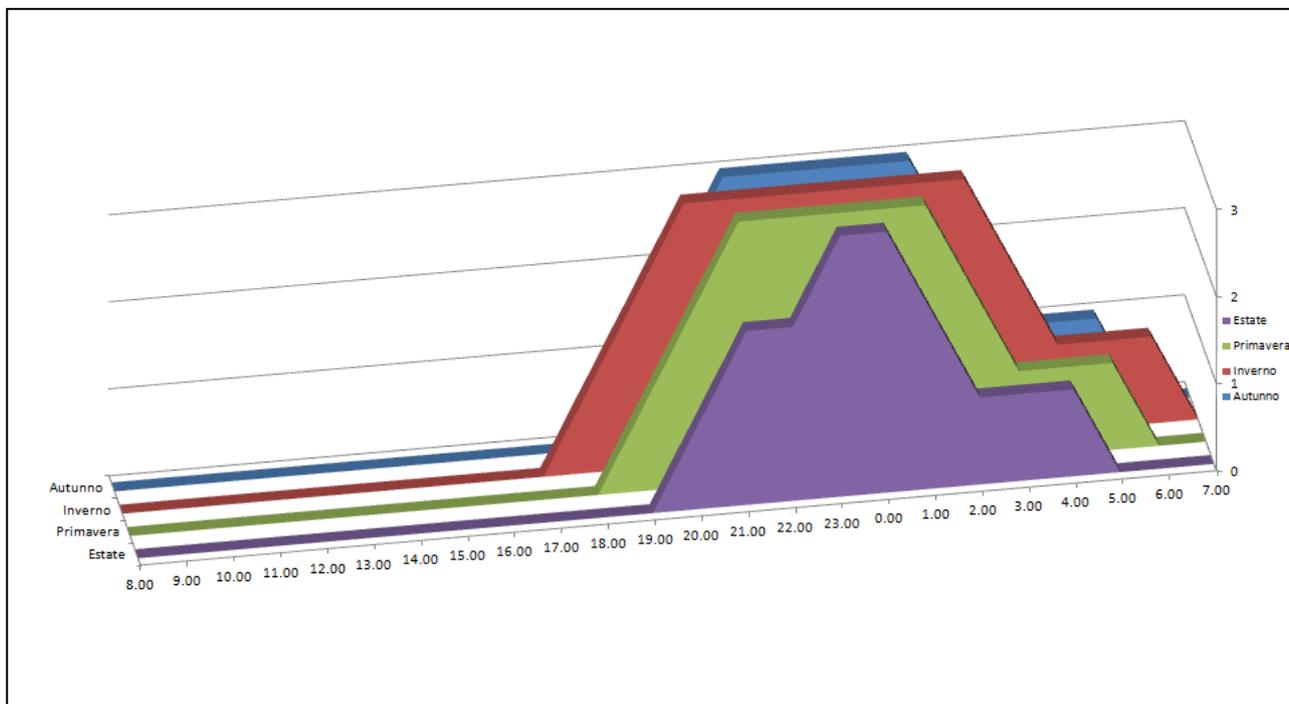
Tab. 74 – Profilo di funzionamento di un regolatore di flusso in funzione dell'ora e della stagione.

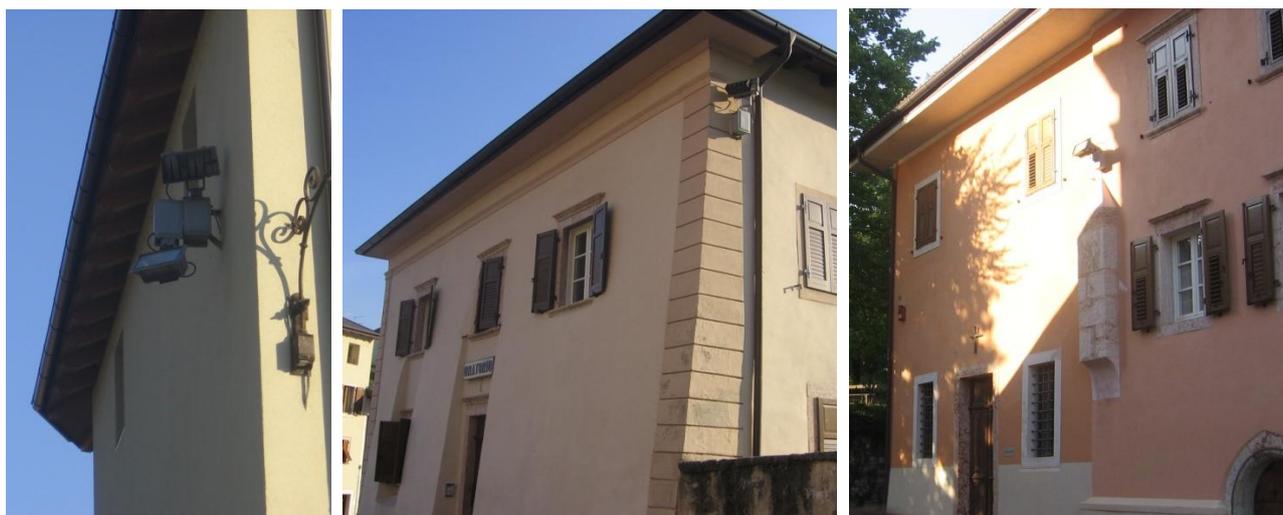
Fig. 53 – Fari ai vapori di sodio della potenza di 250 W montati su 3 diversi edifici presenti nelle vicinanze della chiesa.

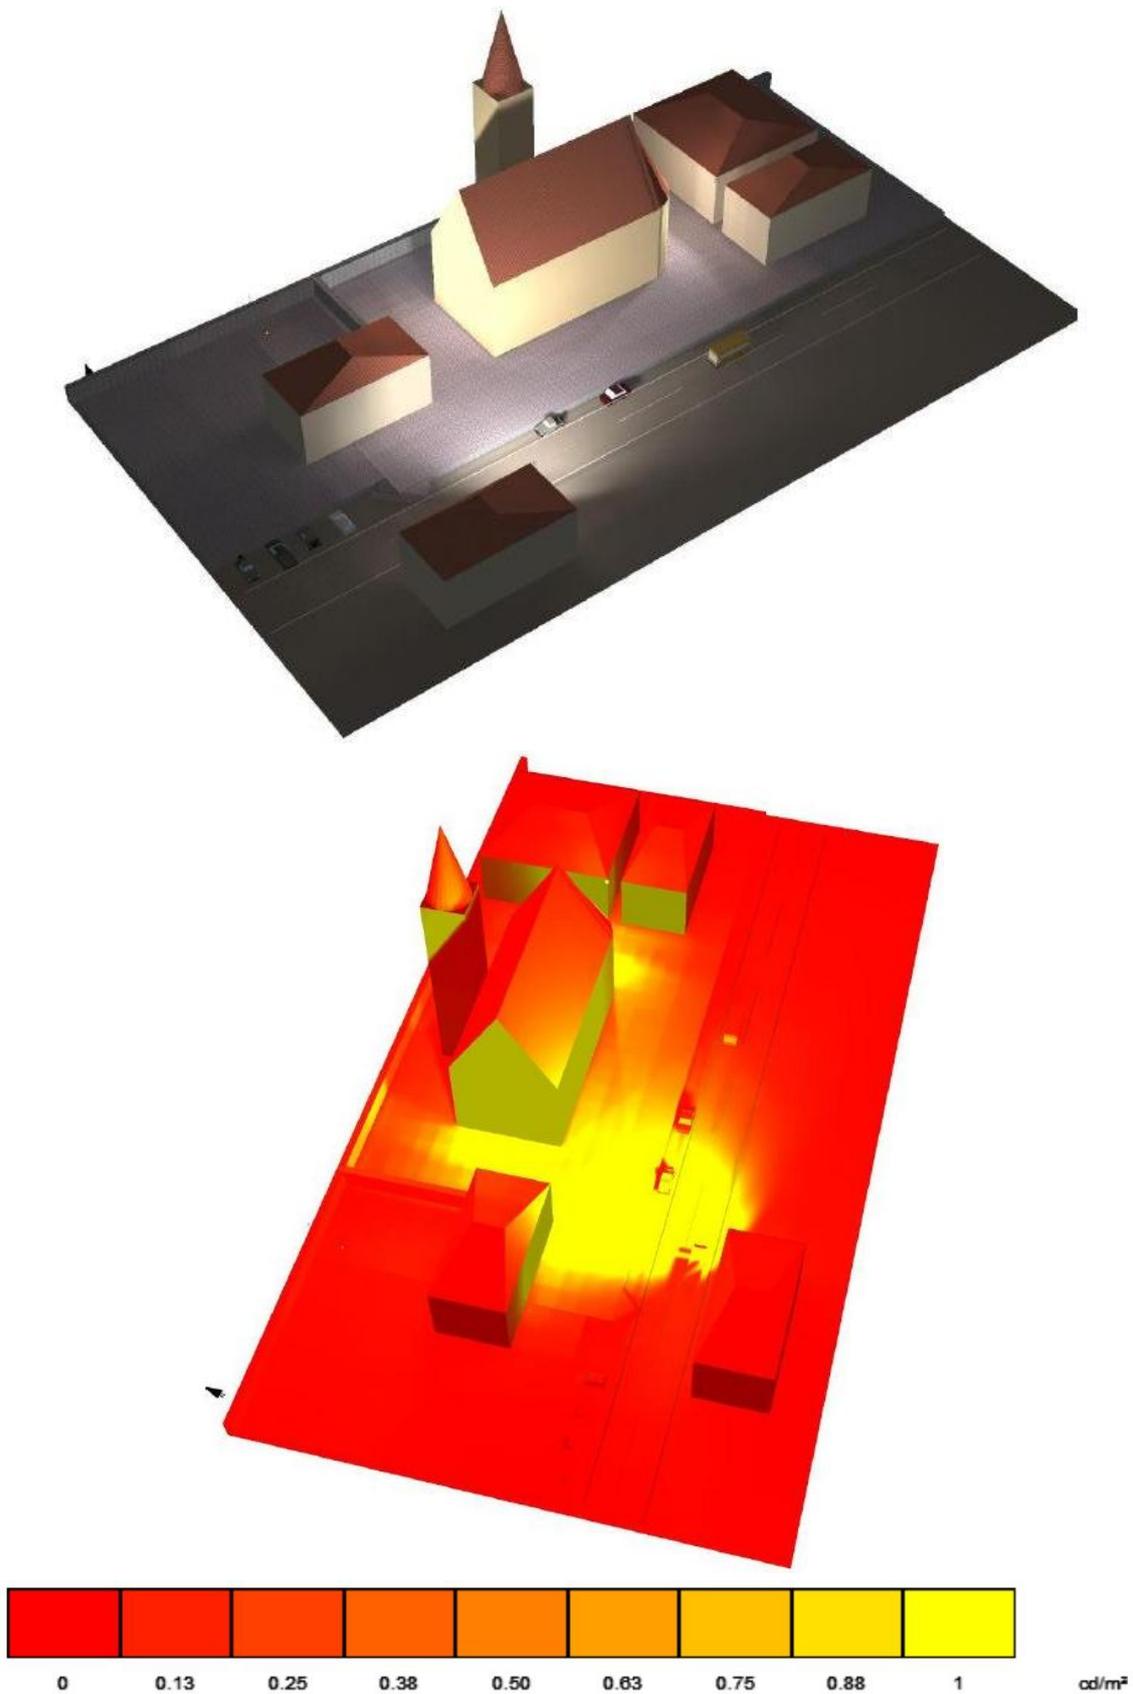
Fig. 54 – Rendering tridimensionale e della simulazione che riporta la luminanza puntuale delle facciate della chiesa di Civezzano, delle superfici adiacenti e del piazzale antistante.

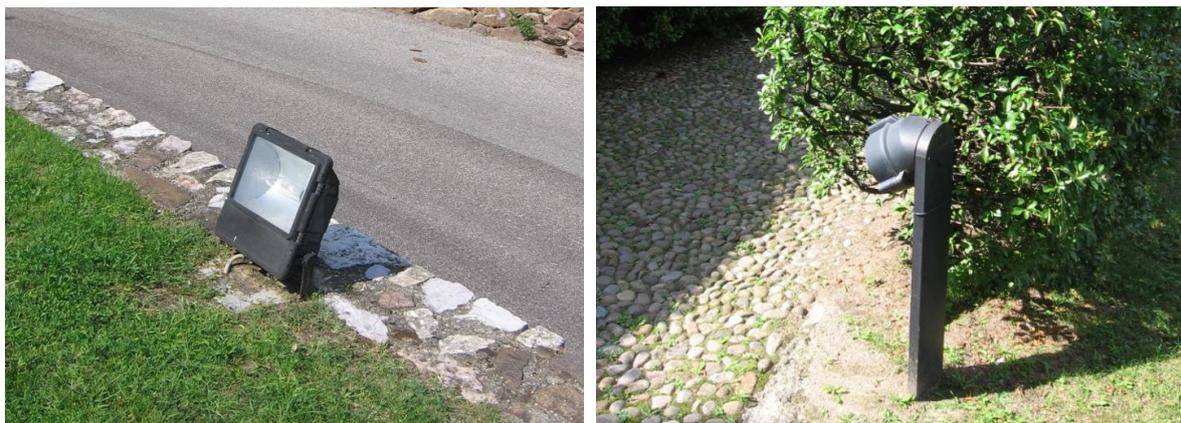
Fig. 55 – Tipologie di corpi illuminanti installati in prossimità del municipio: fari ai vapori di mercurio della potenza di 400 W (a sinistra) e corpi illuminanti da arredo ai vapori di mercurio della potenza di 70 W (a destra).

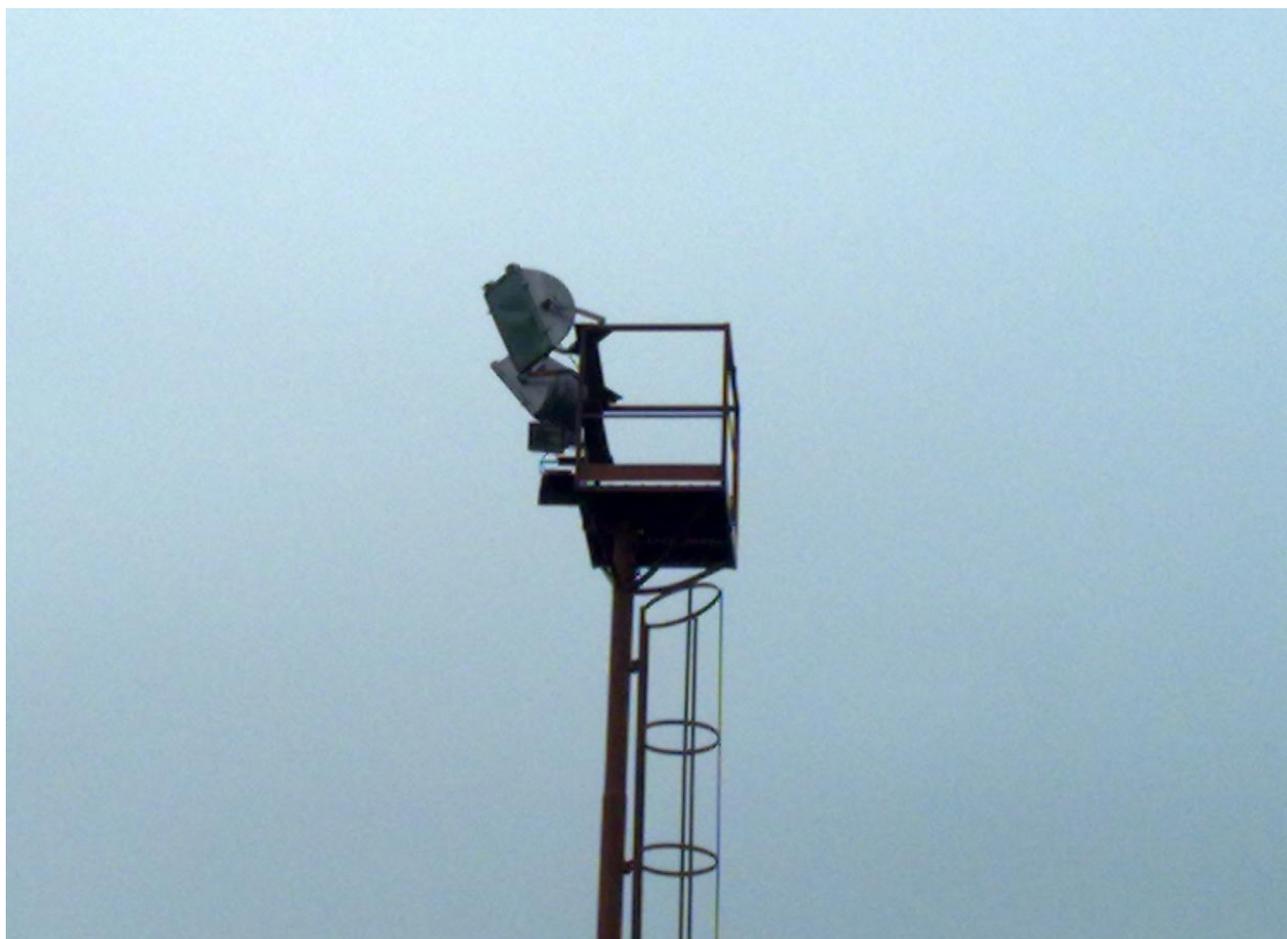
Fig. 57 – Tipologie di corpi illuminanti utilizzati per l'illuminazione del campo sportivo: fari agli ioduri metallici di potenza pari a 400 W e di potenza pari a 2.000 W.

Per quanto riguarda invece l'illuminazione dei campi sportivi, è necessario intervenire modificando anche in questo caso l'orientazione dei fari, in modo da garantire il rispetto dei limiti imposti dalla normativa vigente e che riguardano l'indice di illuminazione dispersa K_{ILL} . Tuttavia, la variazione dell'inclinazione dei proiettori potrebbe non garantire l'uniformità del flusso luminoso sulla superficie del campo di gioco, cosa che attualmente avviene sia per il campo sportivo di Civezzano che per quello di S.Agnese. Qualora l'uniformità dell'illuminazione e quindi il comfort degli atleti e degli spettatori non venga garantito, è necessario rivedere l'intero impianto, presumibilmente mediante l'aggiunta di altri punti luce lungo il perimetro del campo sportivo.

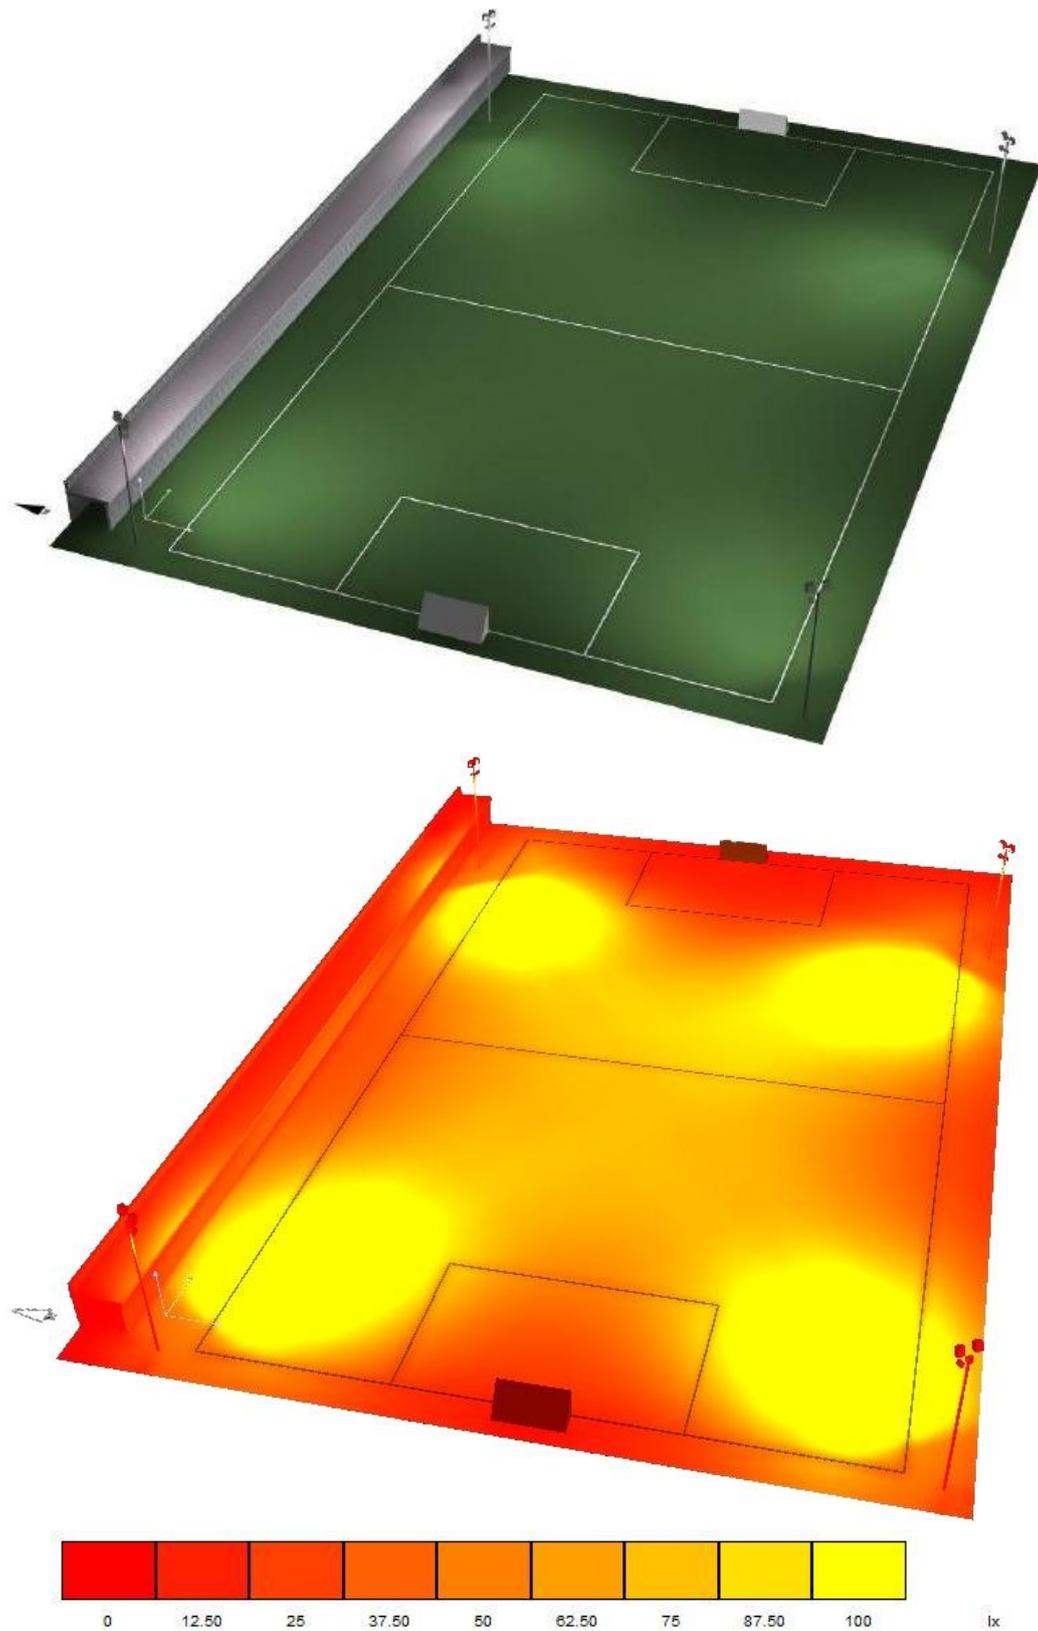
Fig. 58 – Rendering tridimensionale e della simulazione che riporta l'illuminamento puntuale del campo sportivo di Civezzano.
