Comune di Civezzano

PIANO DI INTERVENTO PER LA RIDUZIONE DELL'INQUINAMENTO LUMINOSO COMUNALE

T.E.E. - E.S.Co.

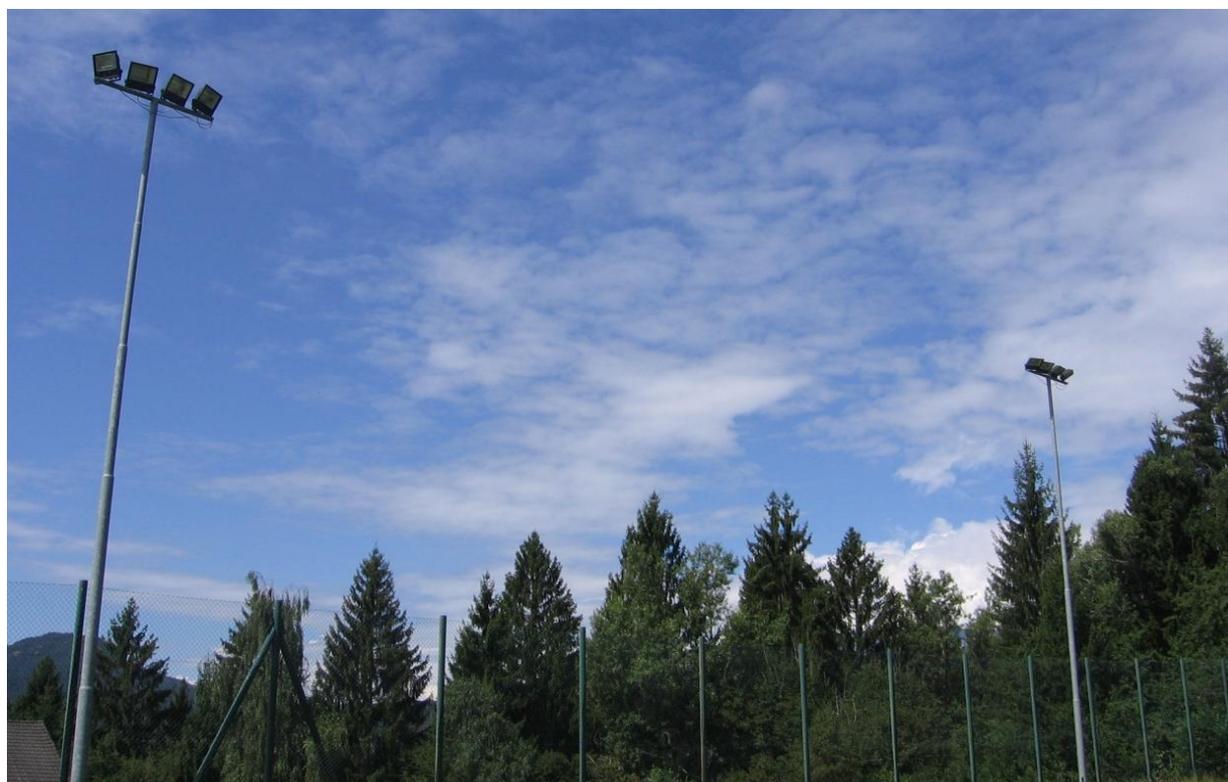
Fig. 59 – Punti luce con 4 fari agli ioduri metallici di potenza pari a 400 W, installati al campo sportivo di S.Agnese.

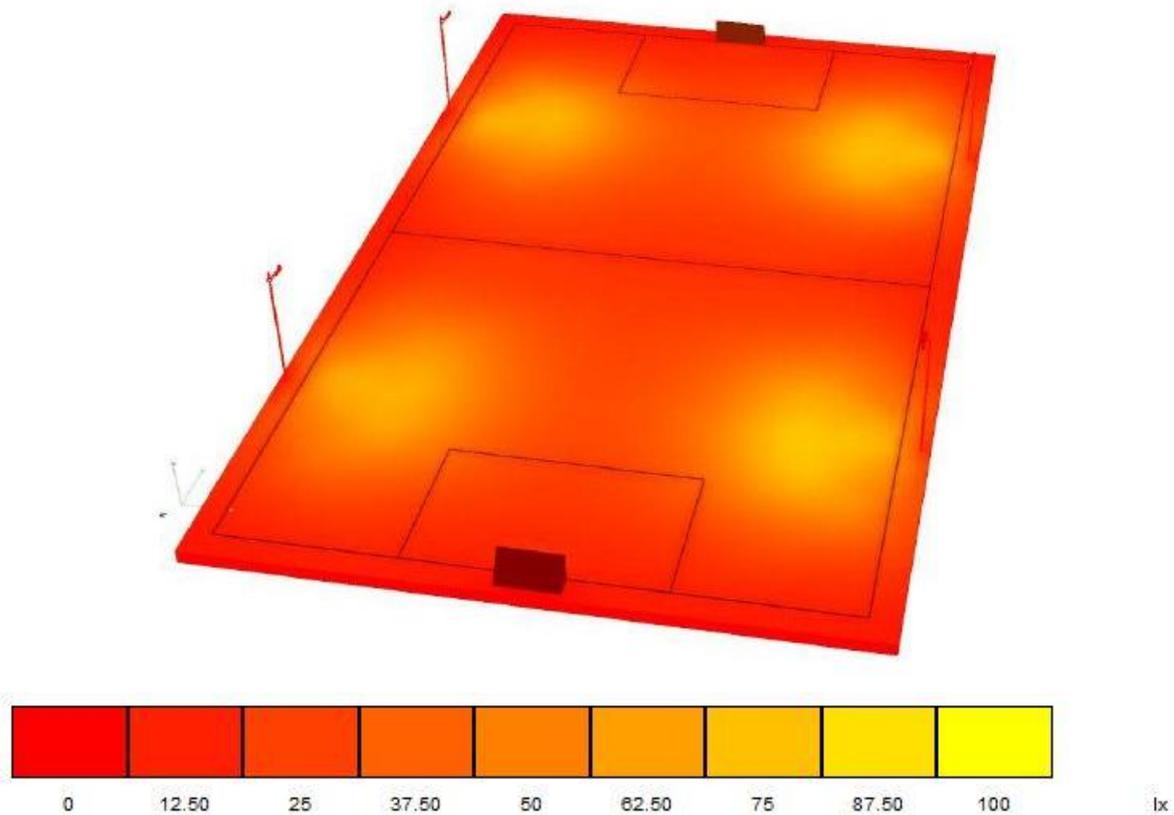
Fig. 61 – Rendering della simulazione che riporta l'illuminamento puntuale del campo sportivo di S.Agnese.

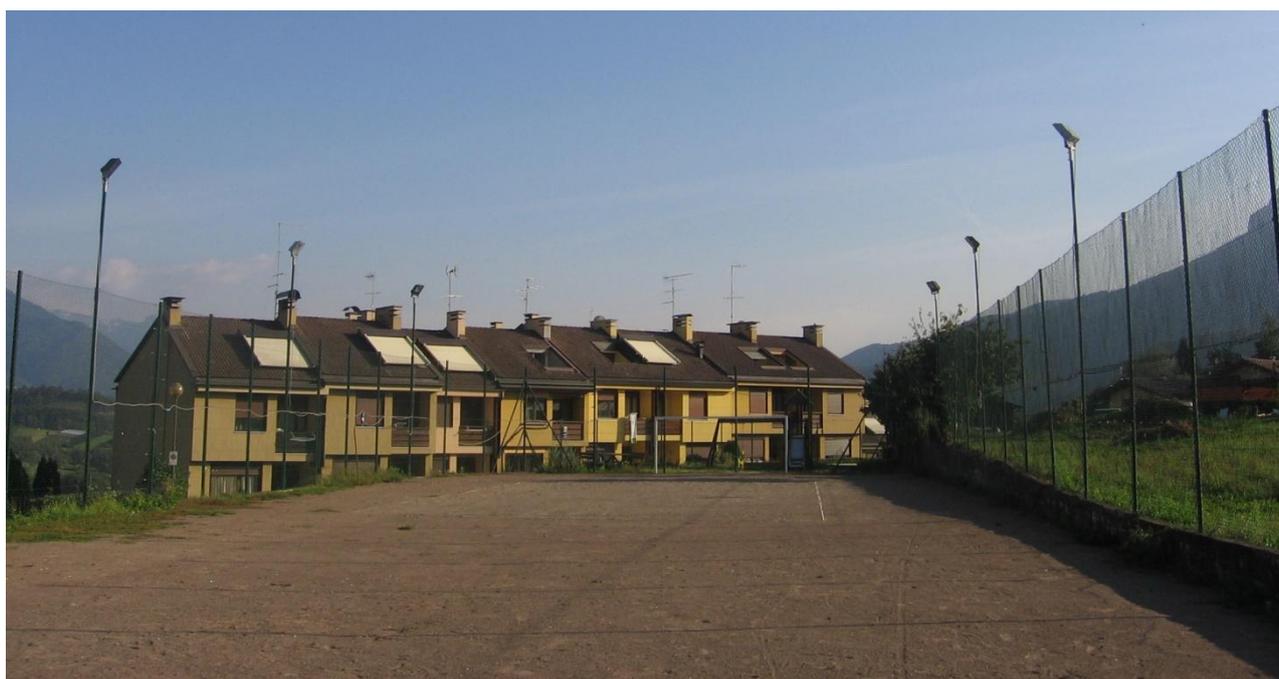
Fig. 62 – Punti luce con installato 1 faro agli ioduri metallici di potenza pari a 400 W ciascuno, presenti al campo sportivo di Torchio.

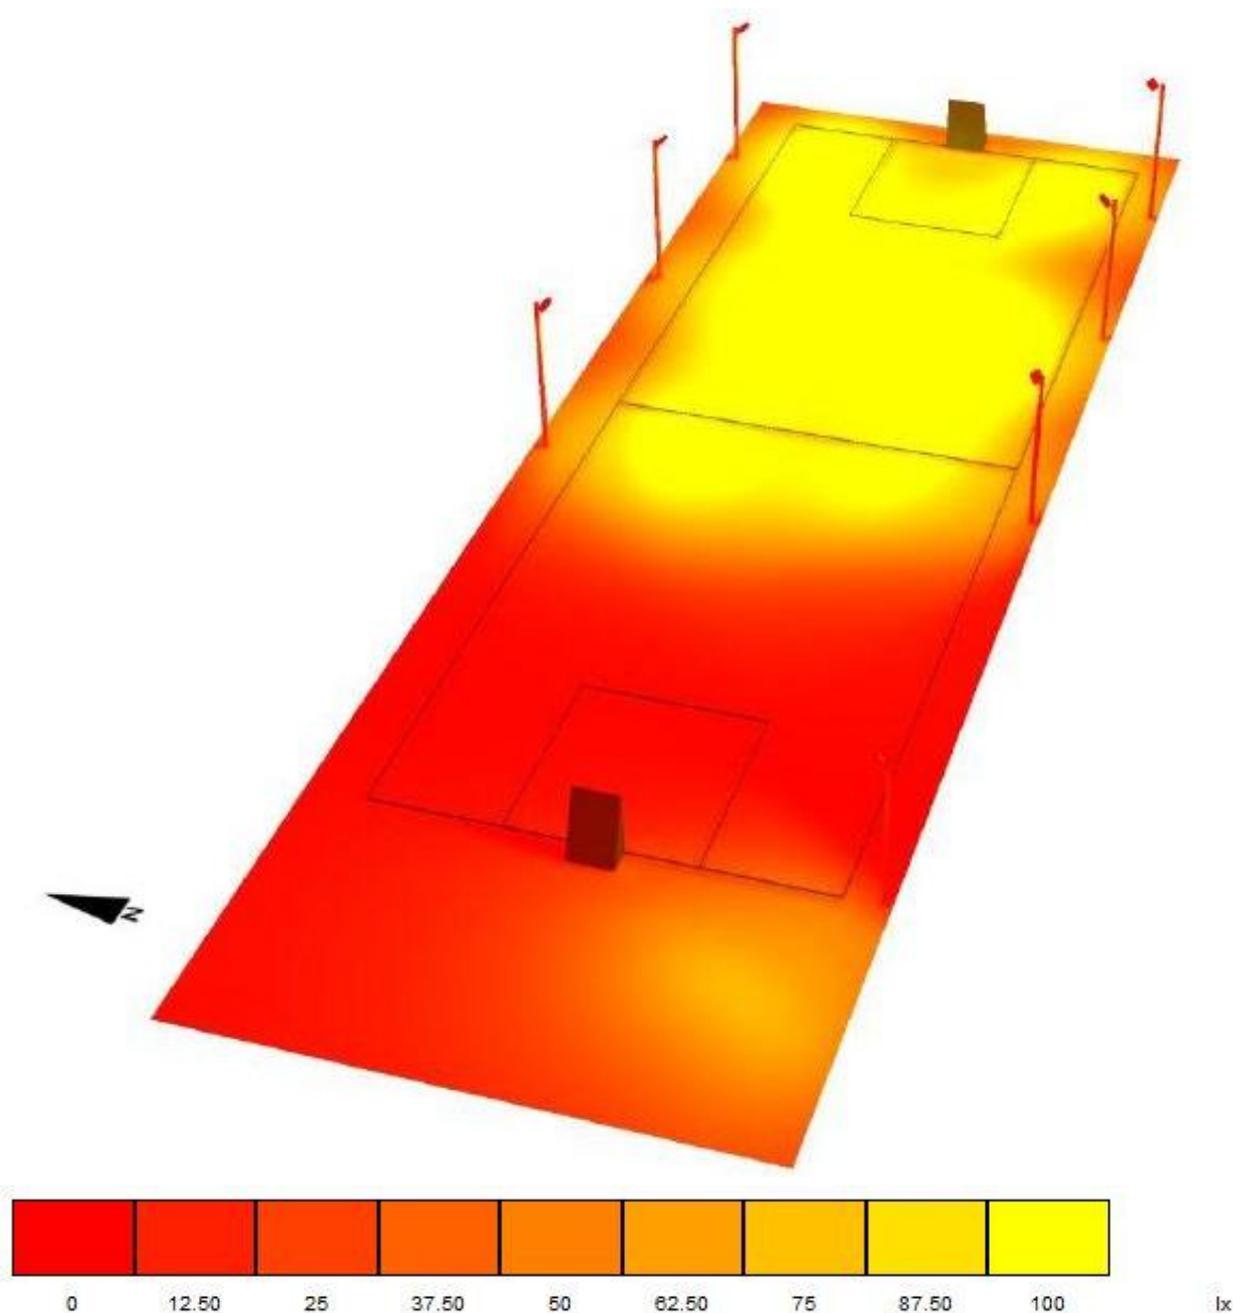
Fig. 64 – Rendering della simulazione che riporta l'illuminamento puntuale del campo sportivo di Torchio.

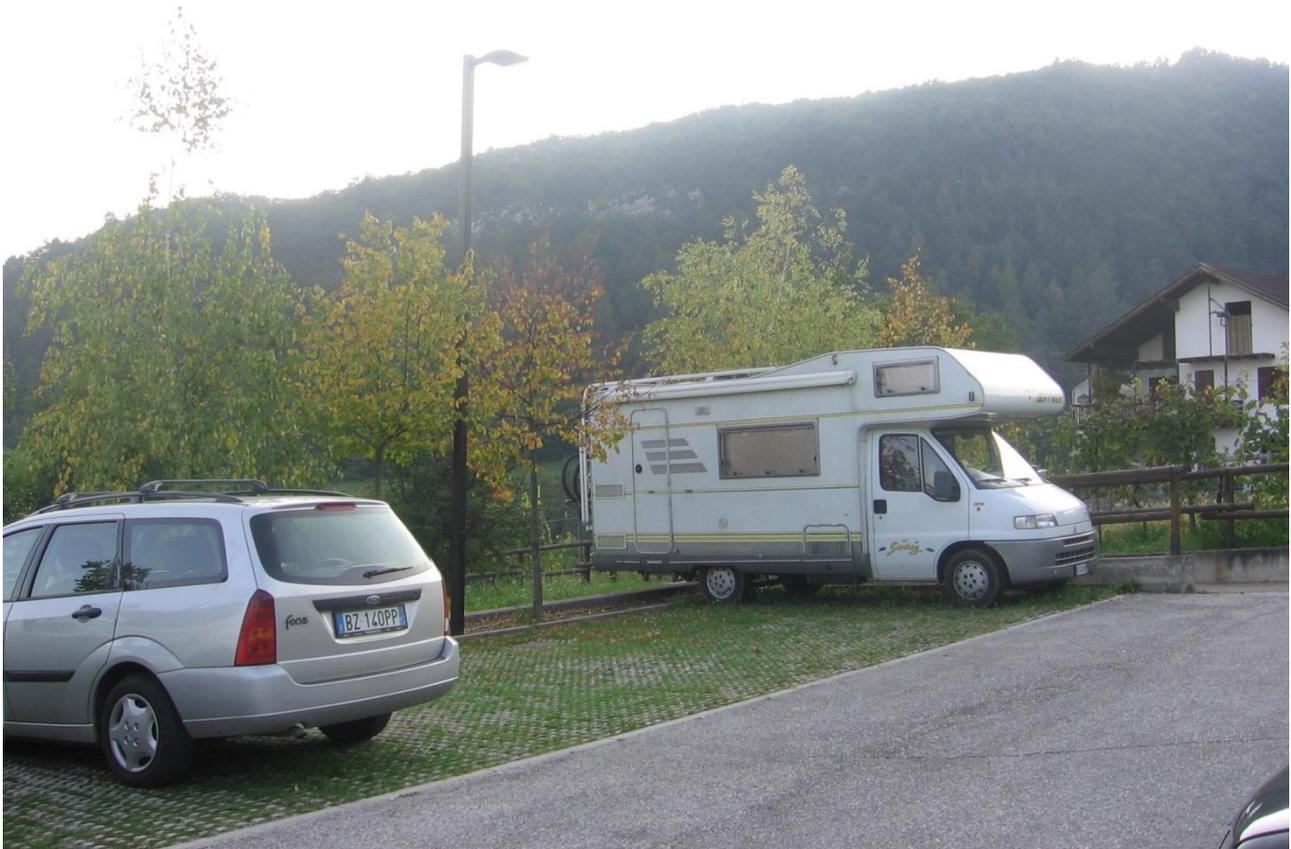
Fig. 65 – Fari a LED della potenza di 60 W per l'illuminazione del parcheggio nella frazione di Orzano.

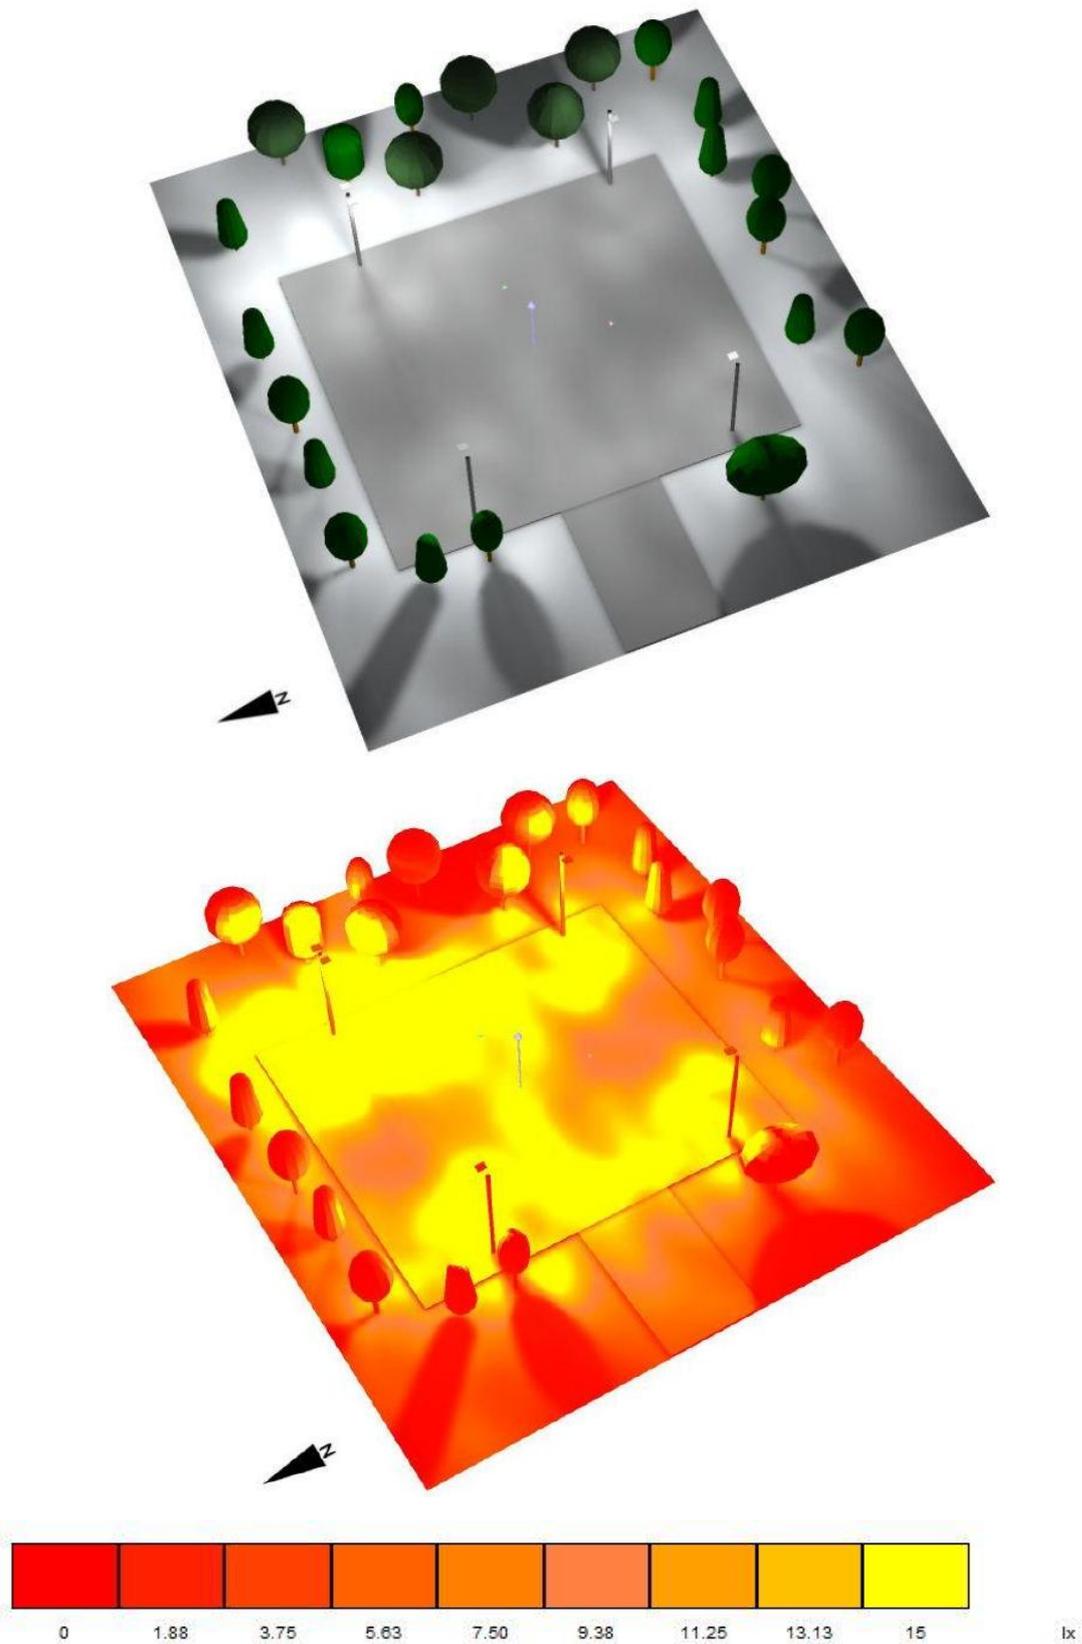
Fig. 66 – Rendering tridimensionale e della simulazione che riporta l'illuminazione puntuale del parcheggio di Orzano.

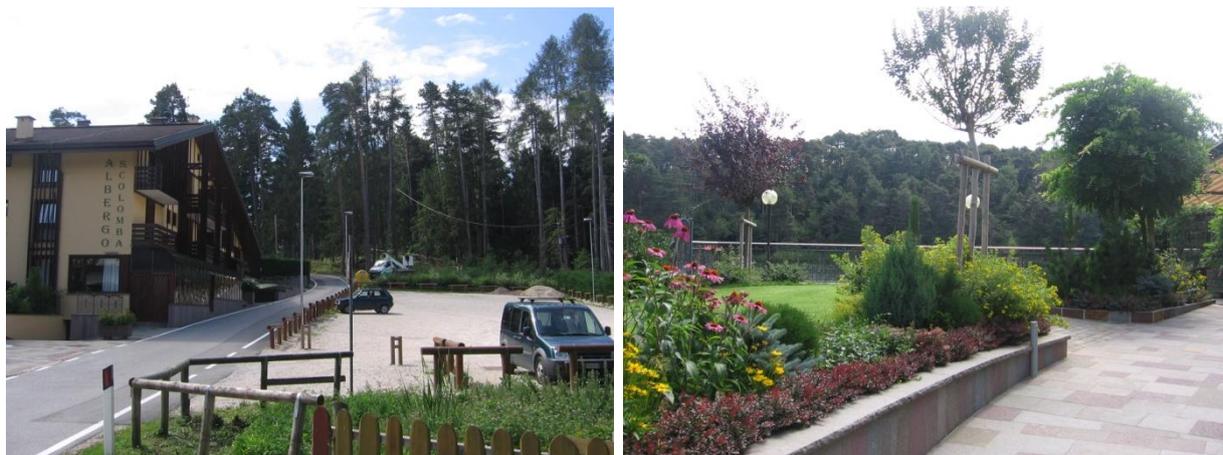
Fig. 68 – Corpi illuminanti del tipo testapalo e a globo (classe E) installati presso l'Hotel S. Colomba
